## **De Waag op de Nieuwmarkt. De middeleeuwse oostpoort van Amsterdam**

Archeologische en bouwhistorische begeleiding, De Waag,  
Nieuwmarkt 4, Amsterdam (2013-2014)

AAR (Amsterdamse Archeologische Rapporten) 95, 2017

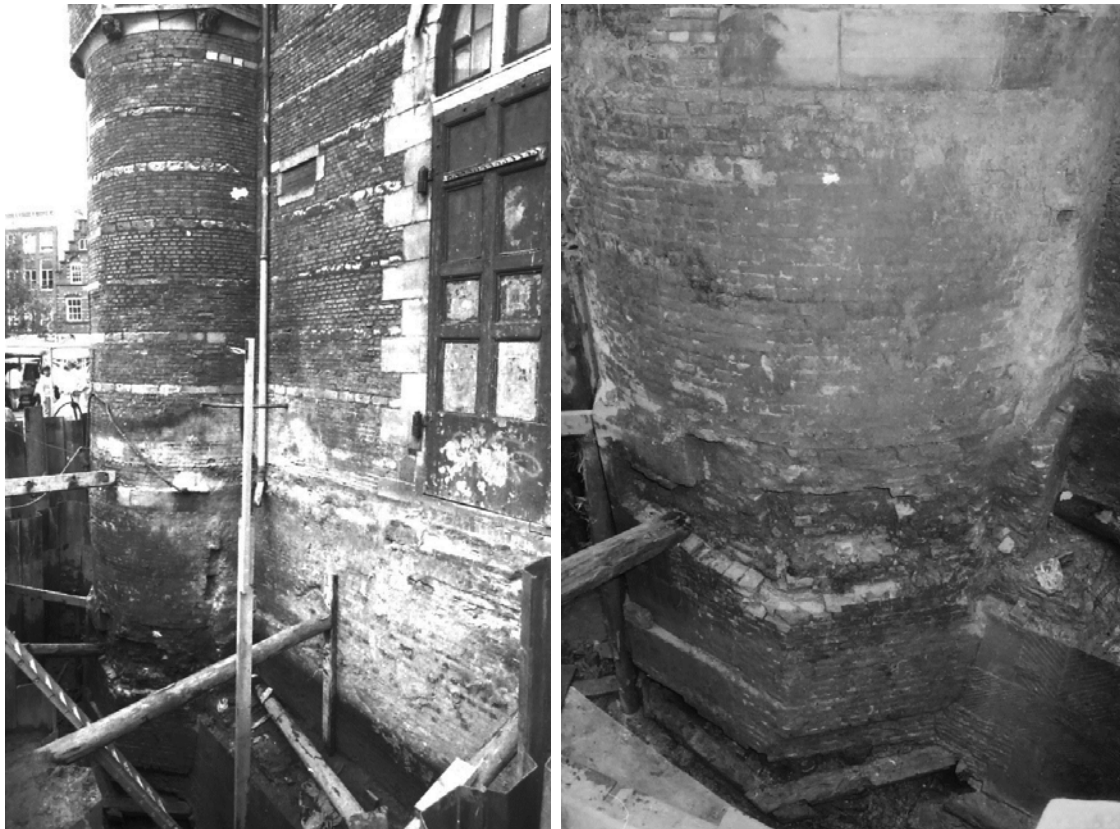
14 Links: Overzichtsfoto van de in 1987 gegraven funderingsput met de Klompensmakerstoren (links) en zuidgevel van de voorpoort (rechts). Rechts: De Klompensmakerstoren met rechts de natuurstenen schil die tegen de zuidgevel was aangebouwd

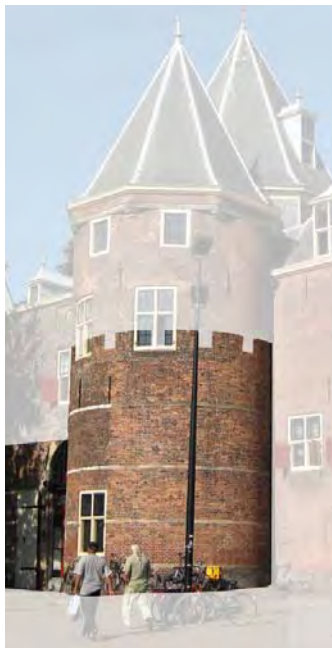
16 Het bouwvolume van het oorspronkelijke gebouw met daarbij aangegeven de kantelen in het muurwerk van de Sint-Eloytoren (foto en bewerking: Jacqueline de Graauw).

Uit de zuidwestelijke toren van de hoofdpoort – de Sint-Eloytoren – werden drie houtmonsters geboord.<sup>22</sup> De balklaag waaruit de monsters afkomstig waren bevindt zich juist boven de grens van de verhoging, wat in de buitenmuren aan de hand van bouwsporen kon worden vastgesteld. De torens hadden in de eerste opzet kantelen, die bij de verhoging werden dichtgezet (afb. 16). Het dendrochronologisch onderzoek gaf inzicht in de bouwtijd van de verhoging. De drie monsters uit de balklaag leverden de jaartallen 1503 (wk), 1515 (+/- 10) en 1505 (+/-10) op. Hiermee werd duidelijk dat het gebouw in het eerste decennium van de 16de eeuw is opgehoogd.

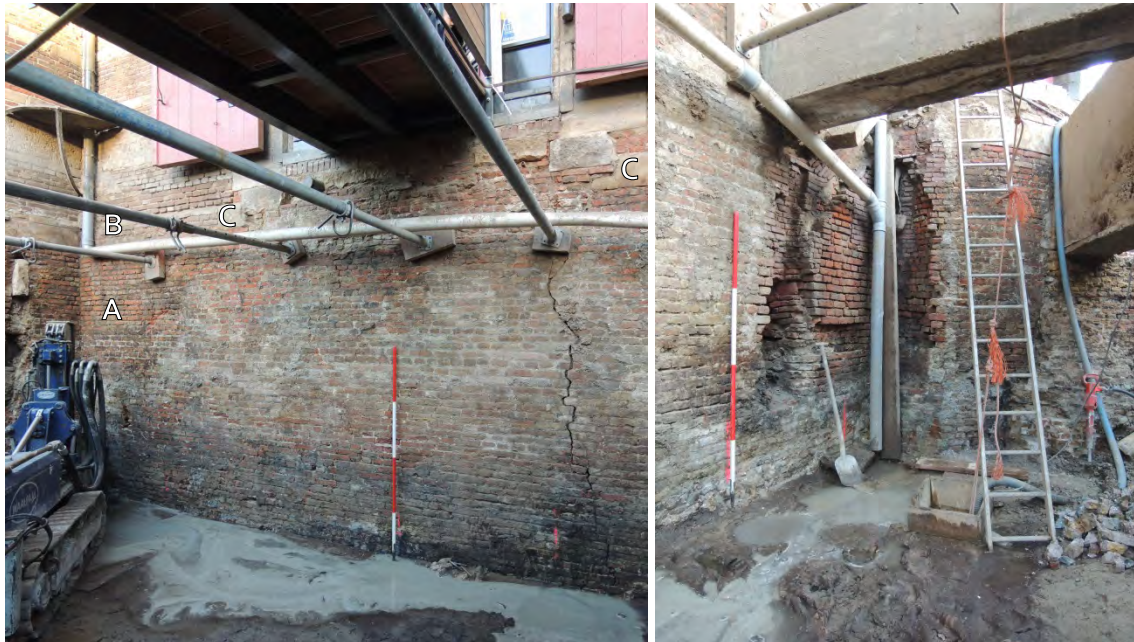
## 19 De zuidgevel van de voorpoort

De zuidgevel is opgetrokken uit een heterogene partij rode bakstenen (22,5-25,5 x 10,5-12,0 x 5,0-5,5 cm; tienlagenmaat 64,0-70,0 cm) in een combinatie van staand- en kruisverband. Op ongeveer 0,64 m + NAP bevindt zich een horizontale bouwnaad, die aan de linkerzijde het duidelijkst waarneembaar is (afb. 19, A). Het metselwerk boven de bouwnaad is samengesteld uit kleinere bakstenen (20,0-21,0 x 9,5-10,0 x 4,0-4,5 cm; tienlagenmaat 57,5-60,0 cm). Op 2,16 m + NAP bevindt zich een 10,0 cm hoge zandstenen waterlijst (afb. 19, B), die ter plaatse van de voormalige poortdoorgang van 26,5-27,0 cm hoge hoekblokken voorzien is. Deze zandstenen hoekblokken zijn later gedeeltelijk afgehaakt (afb. 19, C).

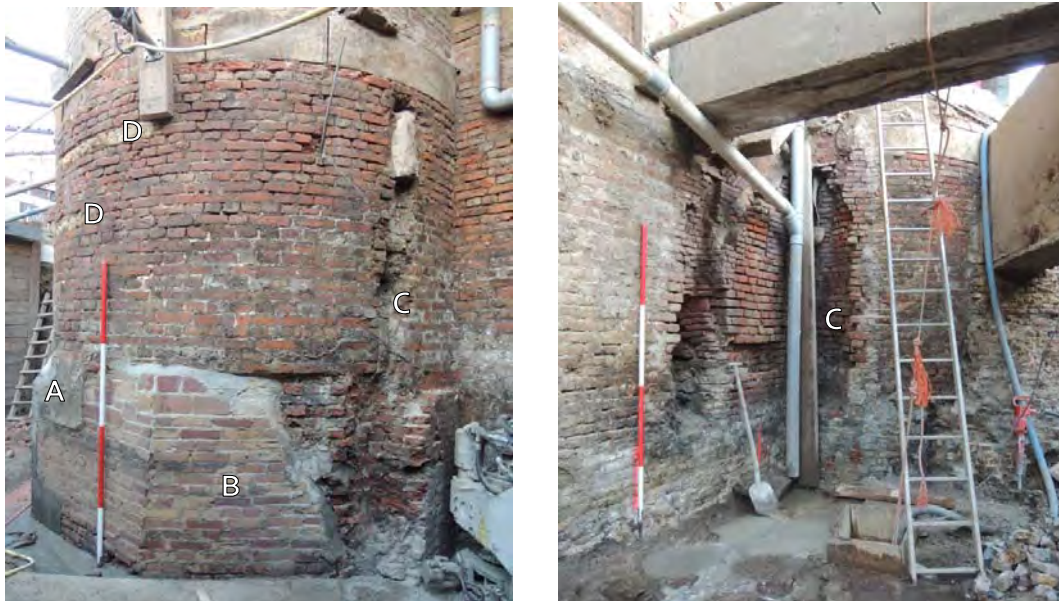
21 De Klompenmakerstoren (links) en Theatrum Anatomicumtoren (rechts)

De zuidgevel wordt geflankeerd door de Klompenmakerstoren (W) en de Theatrum Anatomicumtoren (O). Beide torens hebben een achthoekige onderbouw en een ronde middenbouw. De in baksteen opgetrokken onderbouwen zijn gedeeltelijk van een natuurstenen buitenschil voorzien (afb. 21, A). De schil bestaat uit 46,0 cm hoge zandsteenblokken, die per 10,0 cm 17 à 22 frijnslagstrepen tellen. Bij sloopwerkzaamheden kon op enkele plekken worden waargenomen dat de blokken 27,0-40,0 cm diep zijn en middels ijzeren krammen, aangegoten met lood, aan elkaar zijn gekoppeld (afb. 22, A). In de binnenhoeken met de zuidgevel ontbreekt het zandsteen en is sprake van metselwerk dat voor een groot deel werd ingeboet (afb. 21, B). Dit inboetwerk heeft een dikte van ongeveer een halve steen. Voorts bevindt zich in het metselwerk van beide torens een ingehakte sponning, die naar boven toe licht achterover helt (afb. 21, C). In de sponning van de Klompenmakerstoren bleven enkele restanten van zandsteenblokken bewaard.

Het opgaand muurwerk van de ronde middenbouwen is samengesteld uit een heterogene partij bakstenen (21,0-24,0 x 10,0-11,5 x 5,0-6,0 cm; tienlagenmaat 62,0-70,0 cm) in een combinatie van staand- en kruisverband met daartussen spekbanden van Ledesteen (afb. 21, D). Deze spekbanden zijn 11,5-12,0 cm hoog en eindigen, overeenkomstig de natuurstenen plintblokken, niet in maar reeds voor de hoek.

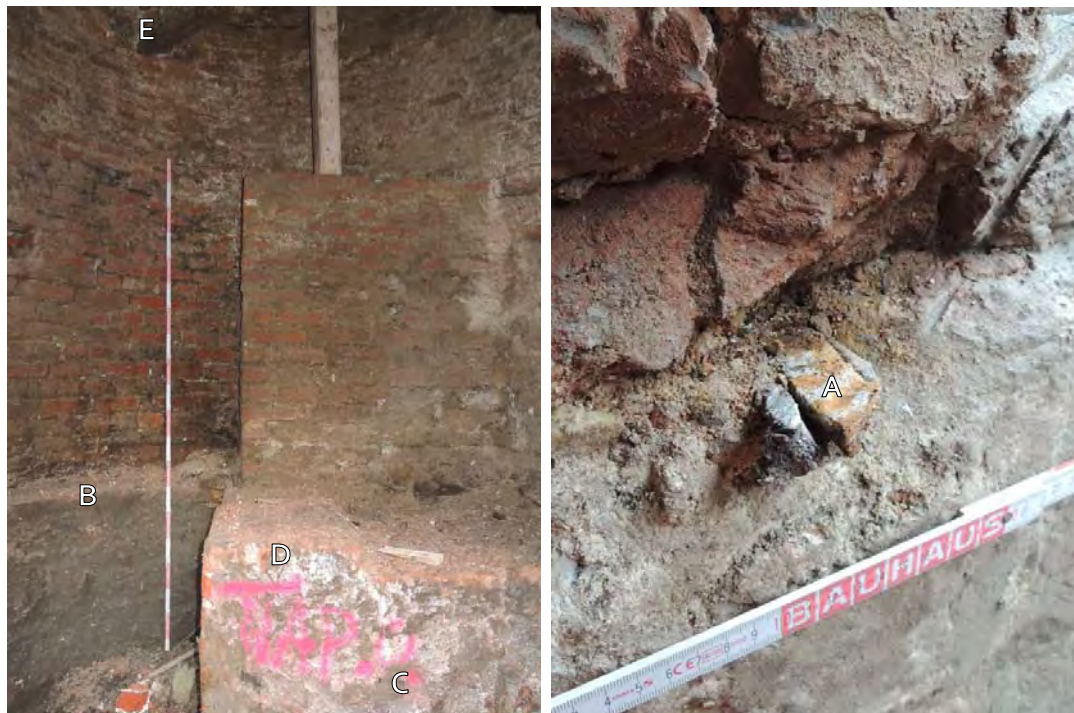
22 Links: Klompemakerstoren, uitgemetseld blok aan de binnenzijde. Rechts: Theatrum Anatomicumtoren, zijkant van een zandstenen plintblok voorzien van ijzeren kram (doorgezaagd), dat met lood is aangegoten

De onder- en middenbouw zijn aan de binnenzijde rond uitgevoerd. In het metselwerk zit op de grens van beide bouwdelen een versnijding met een variërende diepte (afb. 22, B). In de binnenhoeken van de torens – dus aan de kant van de zuidgevel – zijn forse, rechthoekige blokken uitgemetseld, die de zandstenen bogen van de achtergelegen duiker tegengewicht bieden (afb. 22, C). Deze uitgemetselde blokken reiken tot de versnijding en verjongen zich vanaf dit niveau. Op de buitenhoek van de uitgemetselde blokken zijn poeren gemetseld, die de hoger gelegen wenteltrappen ondersteunen. De blokken en poeren zijn in 2014 gesloopt.

De metselwerkversnijding aan de binnenzijde heeft een diepte van 6,0-25,0 cm en ligt ongeveer op gelijke hoogte als de bovenkant van de zandstenen plint. Op 0,85 m + NAP zijn in het metselwerk enkele balkgaten zichtbaar (afb. 22, E). Op dit niveau lijkt tevens sprake te zijn van een horizontale bouwnaad. Het metselwerk aan de onderzijde heeft een tienlagenmaat van 65,0-70,0 cm en aan de bovenzijde van 58,0 cm. De poer die de bovengelegen trap ondersteunde, was bij de opname reeds gesloopt (afb. 22, D).

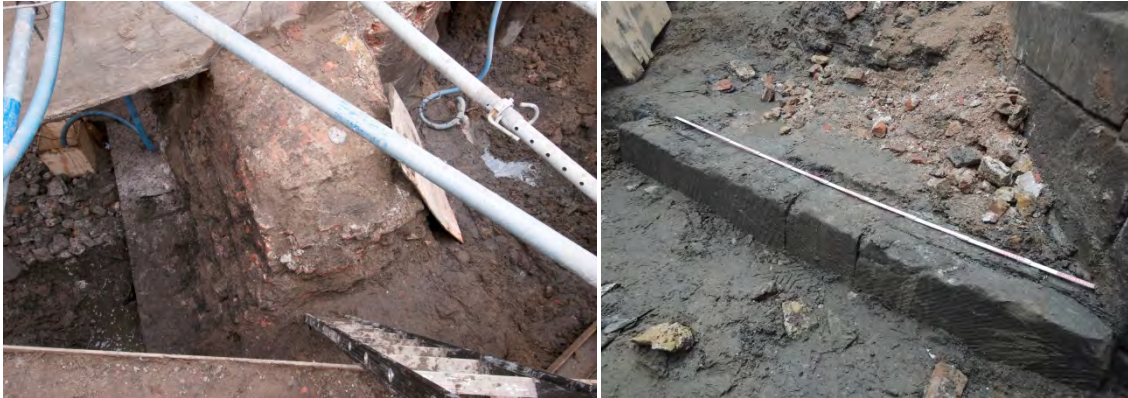
23 Links: Gemetselde beer van bovenaf gezien. Rechts: Gemetselde beer (zijde Gelderse kade) met zandstenen plintblokken

Koud tegen de Theatrum Anatomicumtoren staat een ongeveer 3,8 m dikke muur die aan weerszijden van een zandsteen bekleding was voorzien (afb. 23). Deze muur maakt ter plaatse van

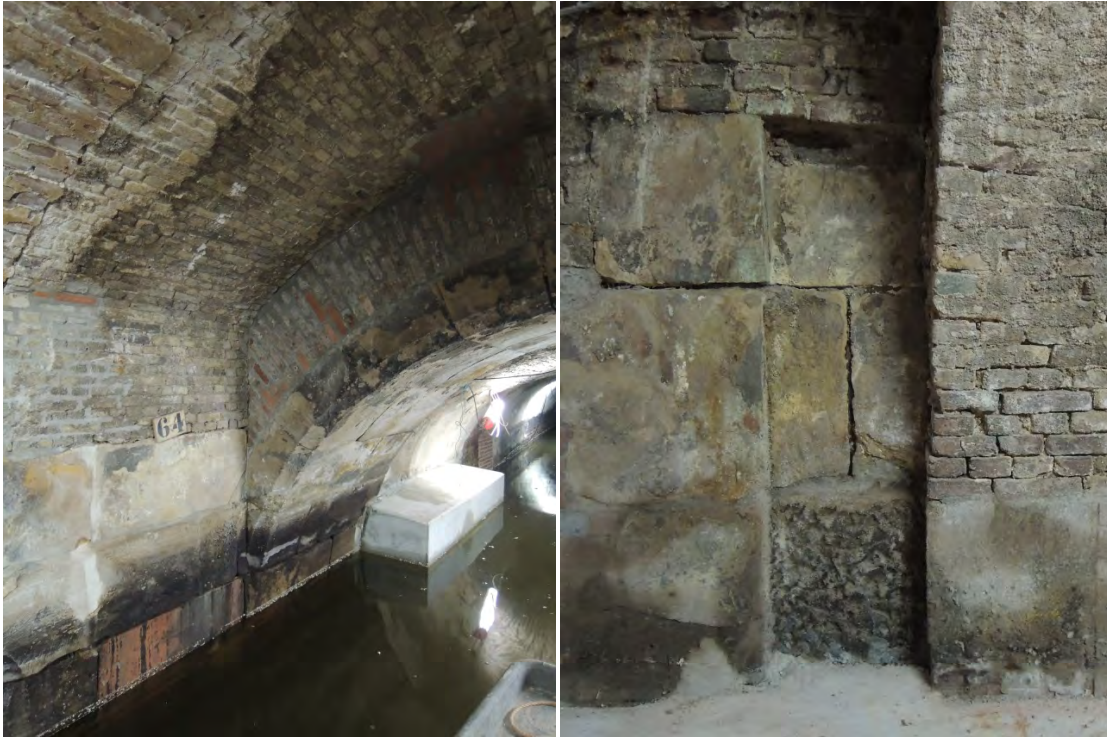
25 Links: Duiker gezien naar oostelijke boog Rechts: sleuf die in zandstenen plint is aangebracht. De plint is aan de kant van de Geldersekade (links) hoger uitgevoerd dan die aan de kant van de Kloveniersburgwal (rechts)

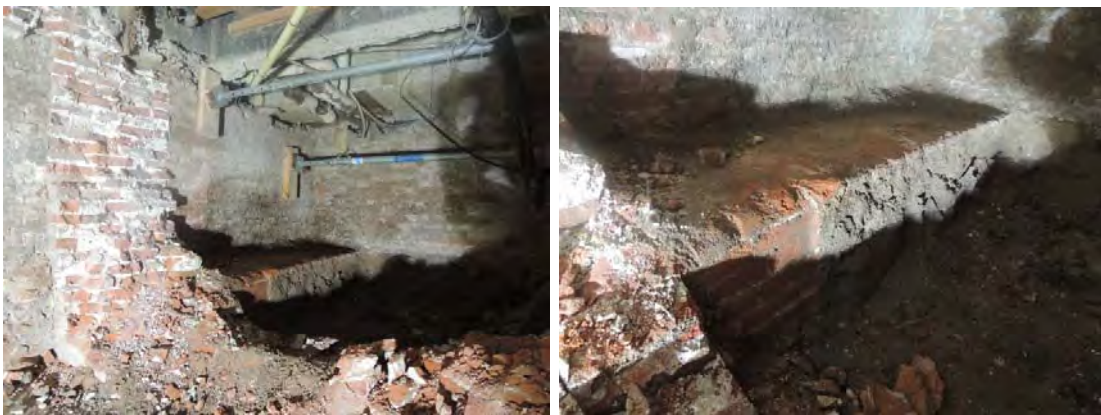
26 Links: de dwarsmuur tussen het midden (links) en westelijke (rechts) compartiment tijdens de sloop. Rechts: uitgemetseld blok van het westelijke compartiment.

van de duiker 57,0-61,0 cm diepe blokken uitgemetseld (afb. 26). Het middelste compartiment is zonder een dergelijke muurverzwaring uitgevoerd (afb. 28). De duikermuur is hier 3,57 m breed en heeft een versnijding van 7,0 cm ter hoogte van de bovenkant van de uitgemetselde blokken (afb. 28, A). Het metselwerk bestaat uit rood- en geelkleurige bakstenen (19,5-20,0 x 9,5-10,0 x 4,0-4,5 cm; tienlagenmaat 51,0-54,0 cm) en lijkt in kruisverband te zijn gemetseld. Blijkens de strook afgehakte bakstenen in het midden sloot een 61,0 cm brede muurverzwaring of dwarsmuur aan (afb. 28, B). Aan de bovenzijde zit afwijkend metselwerk (afb. 28, C), bestaande uit bakstenen van een nog kleiner formaat (17,0-18,5 x 8,0-9,5 x 4,0-4,5 cm; gereconstrueerde tienlagenmaat 45,0 cm). De dwarswanden en uitgemetselde blokken zijn nadien gesloopt.

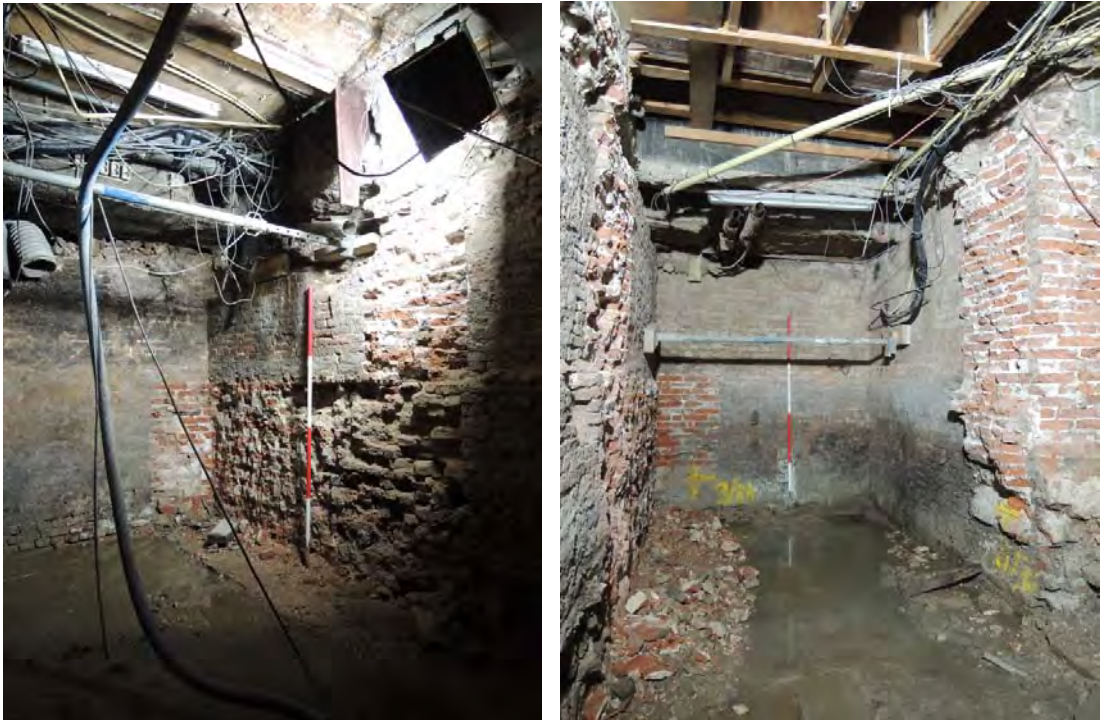
27 Oostelijke (links) en westelijke (rechts) compartiment na de sloop van het uitgemetselde blok en de dwarsmuur

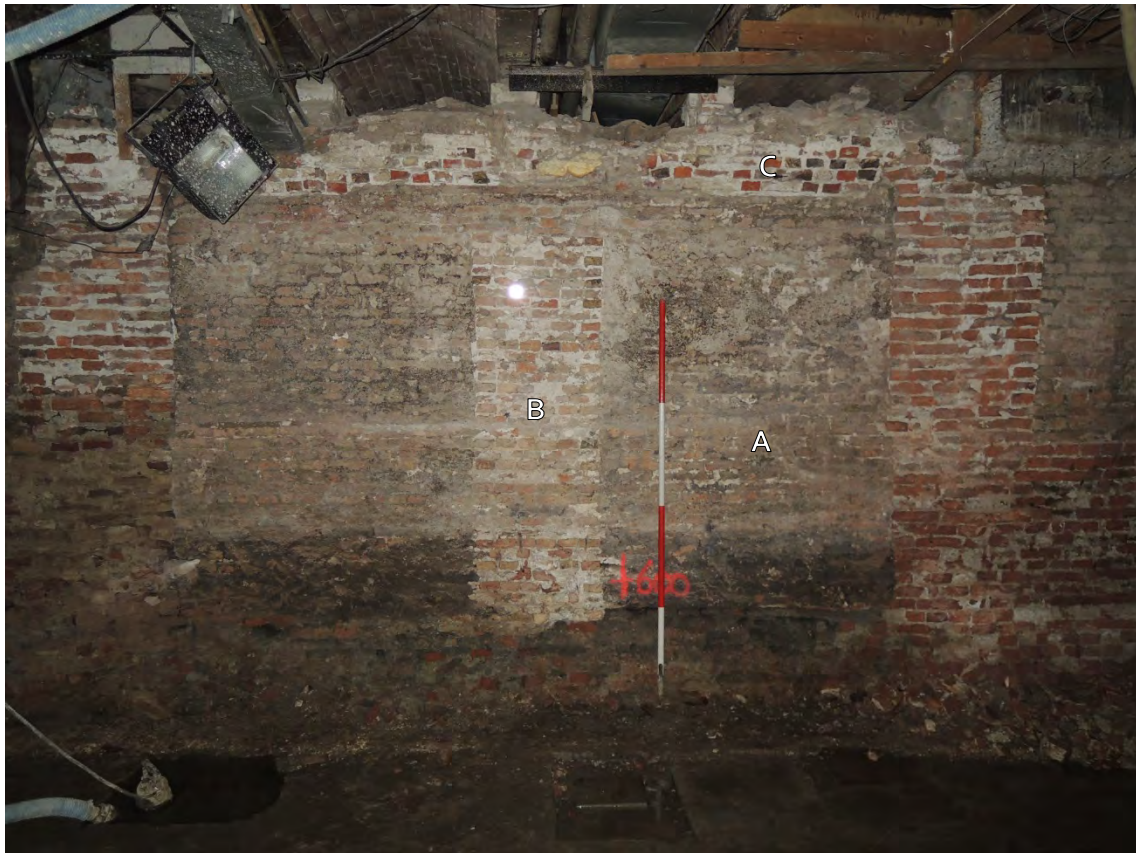
28 Zuidwand middelste compartiment (gezien naar de duiker) na de sloop van de dwarswanden

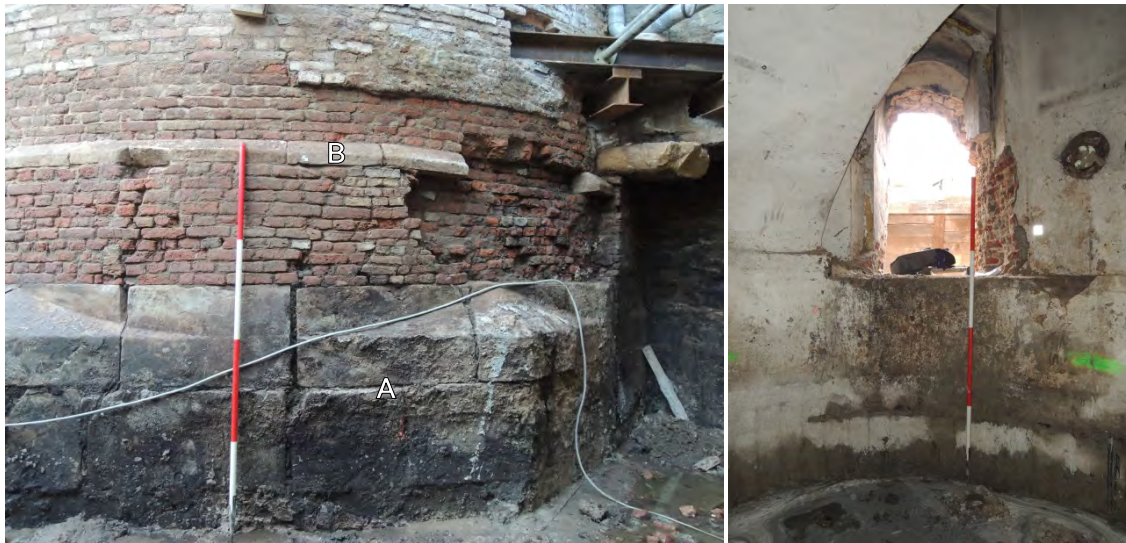
29 Links: Noordzijde van de Schutterstoren met rechts restanten van een beerputkoker. Rechts: De binnenzijde van de Schutterstoren

De binnenzijde van de toren is met een ronde plint uitgevoerd (afb. 29). De gepleisterde ruimte wordt overspannen door een brede gordelboog, waarop de bovengelegen trap rust die naar de verdieping leidt. In de hoek met de hoofdpoot bevond zich een interne doorgang.

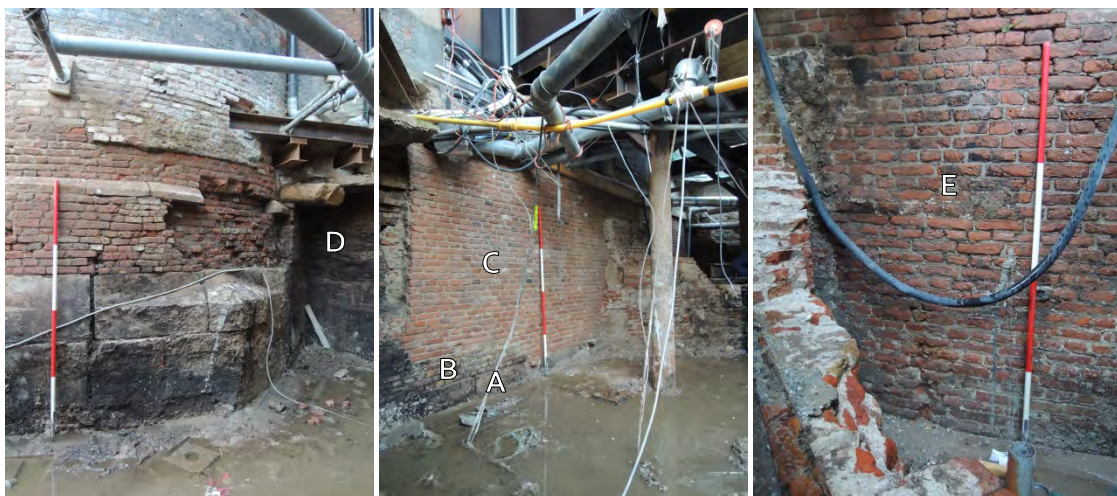
30 Links: Schutterstoren. Midden: Oostgevel aan de veldzijde van de stadsmuur. Rechts: Oostgevel aan de stadszijde van de stadsmuur (rechts)

De oostgevel is aan de veldzijde van de stadsmuur met één laag zandsteenblokken uitgevoerd (afb. 30, A). De blokken zijn 85,0-120,0 cm lang en 25,5-33,0 cm diep (de hoogte kon niet worden bepaald). Boven deze plint zijn vijf lagen IJsselsteentjes (? x 8,0-9,0 x 4,2-5,0 cm; gereconstrueerde tienlagenmaat 54,0 cm) ingemetseld (afb. 30, B). Hierboven bevindt zich inboetwerk uit 1993 (afb. 30, C). In de hoek met de Schutterstoren tekent een inmiddels gesloopte beerputkoker af (afb. 30, D; zie ook 4.3.2). De oostgevel bestaat aan de stadszijde van de stadsmuur uit rode bakstenen (22,5-23,5 x 11,0-11,5 x 5,0-5,5 cm; tienlagenmaat 63,5-68,0 cm), gemetseld in een combinatie van staand- en kruisverband. Het metselwerk is later voorzien van een cementvoeg (afb. 30, E).

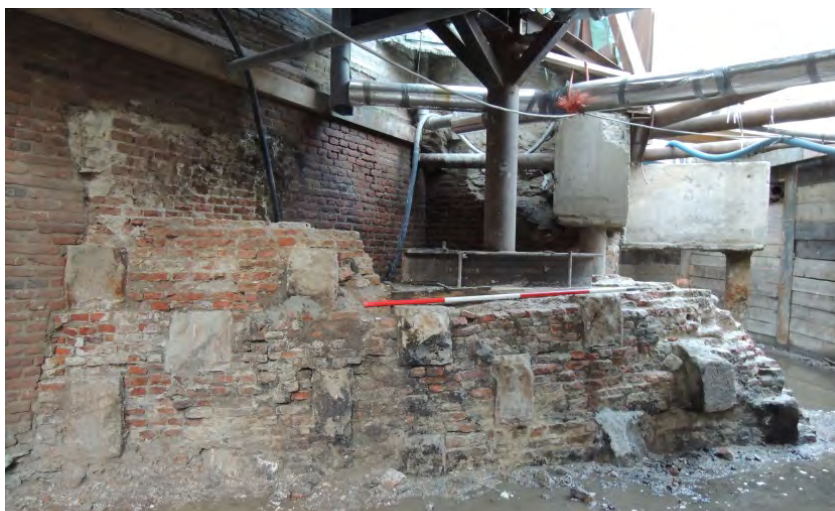
32 Veldzijde van de noordelijke stadsmuur in 2014. Links is te zien dat de buitenste schil van het metselwerk van het muurvlak van de poort in 1993 geheel is ingeboet

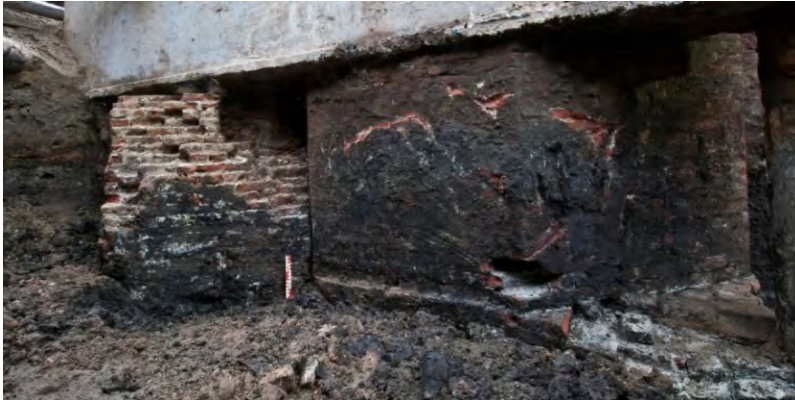
33 De noordelijke stadsmuur, zicht op de achterzijde van de steunbeer (links) en de Metselaarstoren (rechts)

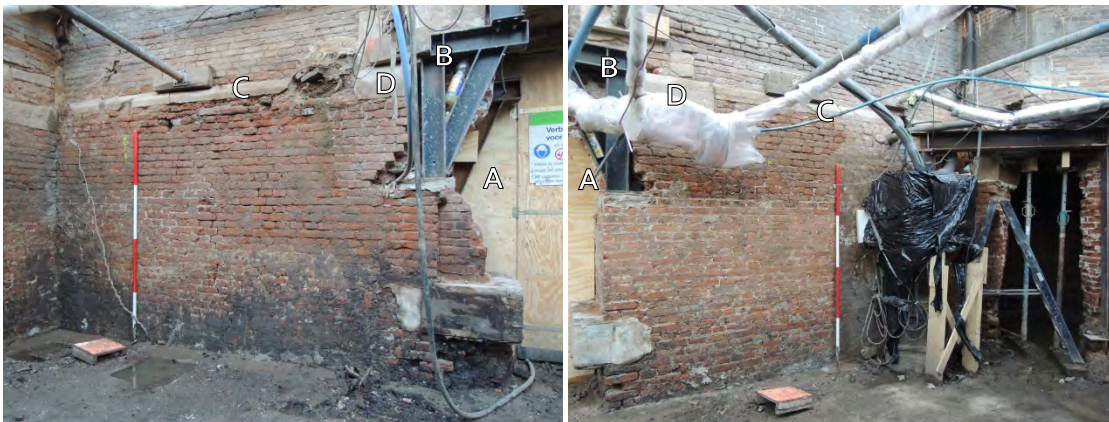
34 Noordgevel links en rechts van de doorgang

De noordgevel is opgetrokken uit rode bakstenen (22,5-23,5 x 10,5-12,0 x 5,0-5,5 cm; tienlagenmaat 64,0-67,0 cm) in een combinatie van staand- en kruisverband. In het midden van het gevelvlak is een doorgang opgenomen (afb. 34, A), die overspannen werd door een steens boog (afb. 35), nu een tijdelijk stalen portaal (afb. 34, B). Op deze boog rustte muurwerk met de onderdorpel van de huidige doorgang.

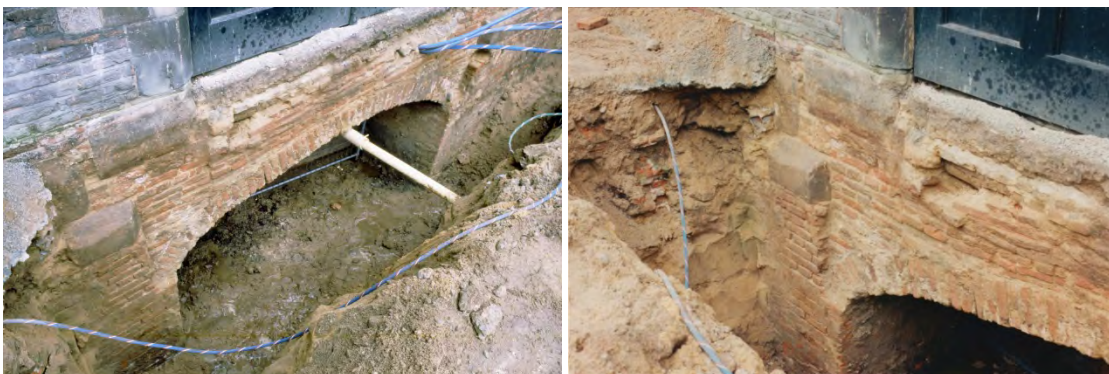
35 Noordgevel met de doorgang in 1993. De ontlastingsboog is hier nog intact

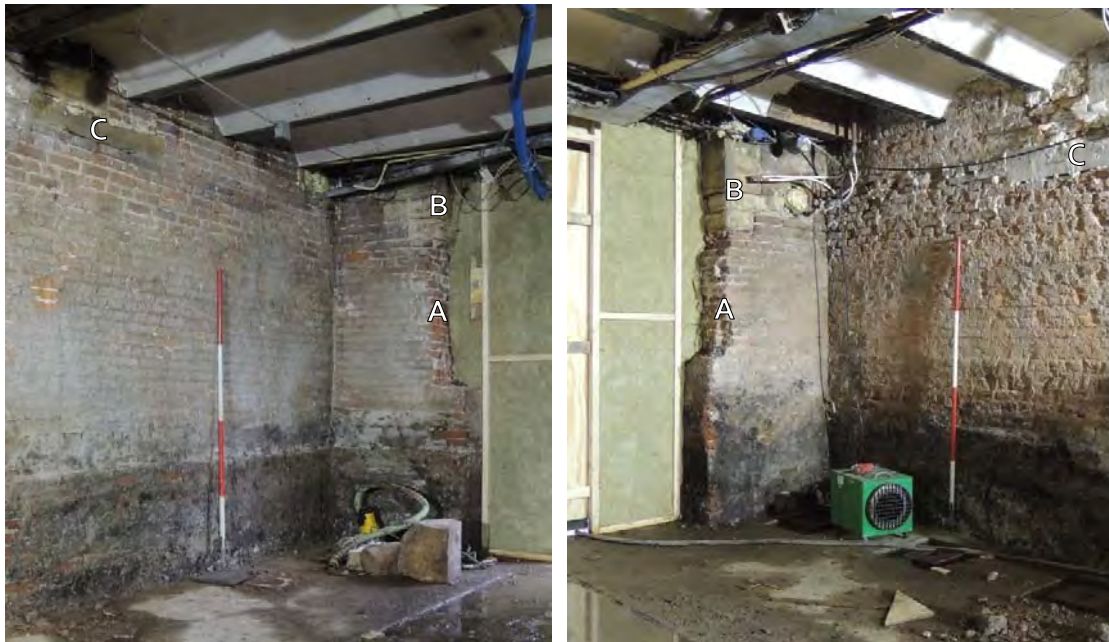
37 Middenbeuk naar het noorden gezien

De noordelijke middenbeukmuur met de poortdoorgang is opgetrokken uit roodkleurige bakstenen (22,5-23,5 x 10,5-11,0 x 5,0-5,5 cm; tienlagenmaat 63,5-65,5 cm) in een combinatie van staand- en kruisverband. De doorgang heeft aan de onderzijde een dagmaat van 3,23 m en verbreedt zich vervolgens aan weerszijden 14,5-24,5 cm (afb. 37, A). Boven de afgehakte dagkanten van baksteen zijn twee Ledestenen hoekblokken, van ieder 13,0-15,5 cm hoog, en een grof behakt zandstenen hoekblok met een onderlinge afstand van 3,58 m aangebracht (afb. 37, B).

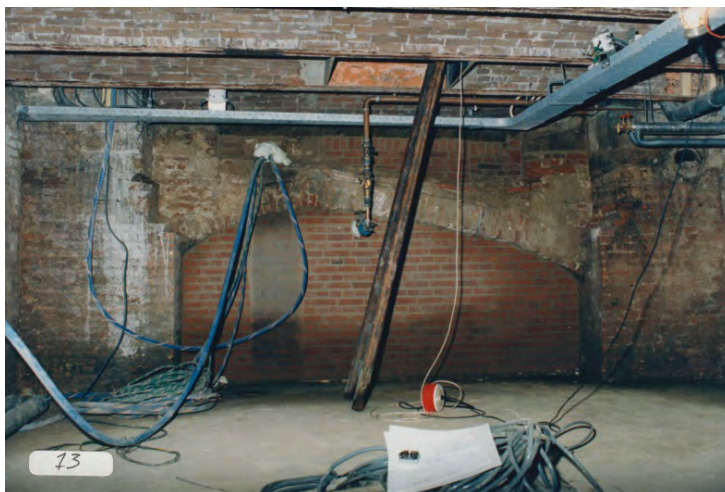
39 Noordelijke poortdoorgang in 1993

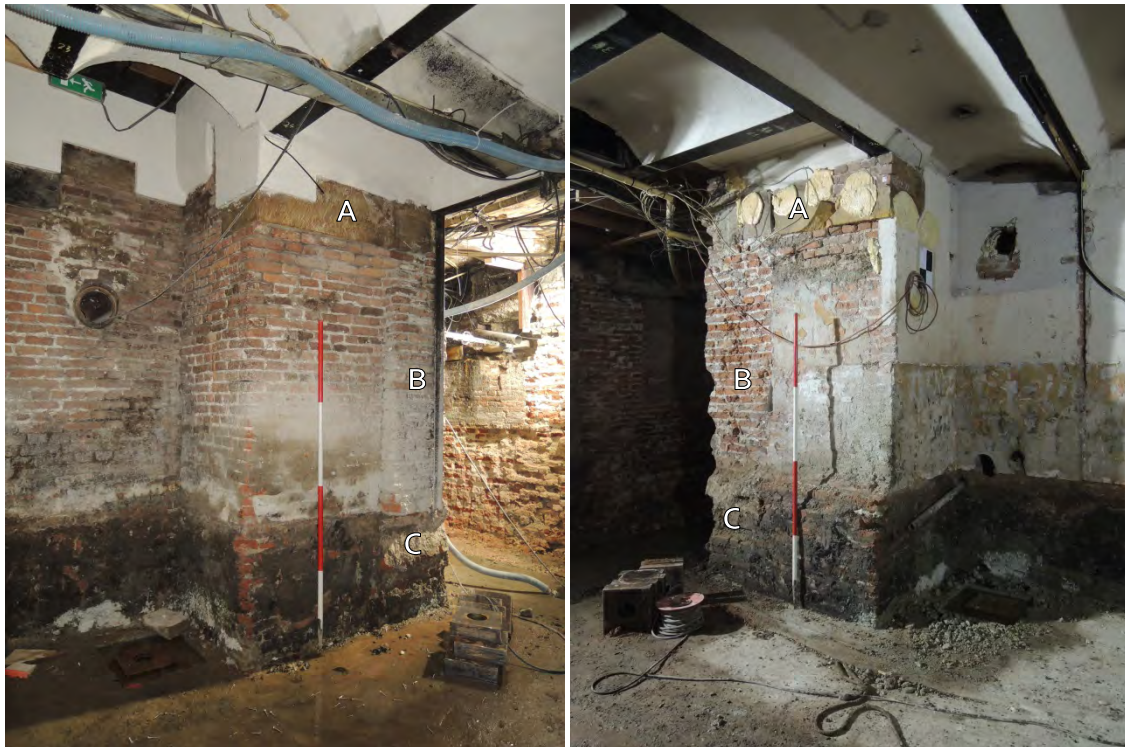
41 Links: De middenbeuk gezien naar het zuidoosten. Rechts: De middenbeuk gezien naar het zuidwesten.

De zuidelijke beukwand bevat eveneens een doorgang en is gemetseld in roodkleurige bakstenen (22,5-24,0 x 10,5-11,0 x 5,0-5,5 cm; tienlagenmaat 65,0 cm). De doorgang is aan de bovenzijde met 36,0-37,0 hoge zandstenen hoekblokken uitgevoerd (afb. 41 en 42, A). De hoekblokken zijn aan de veldzijde van een 17,0-20,0 cm brede en 22,0-28,0 cm diepe sponning voorzien. De dagmaat tussen beide blokken bedraagt 3,24 m. De huidige doorgang werd aanvankelijk afgesloten door een 69,0-72,0 cm dikke muur, die tot aan de onderzijde van de zandsteenblokken reikte (afb. 41 en 42, B). Deze muur rustte op een grondboog (afb. 41, C).

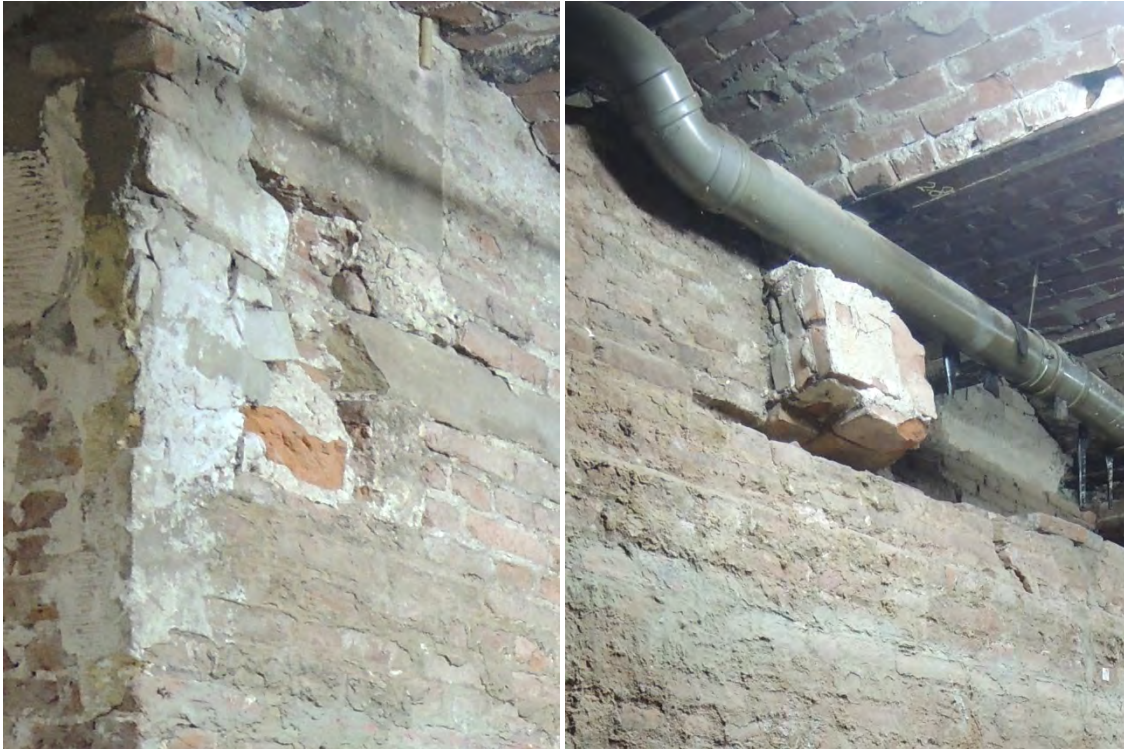
43 Boogaanzetten in de oostelijke zijbeuk

De zijbeuken zijn gemetseld in een rode baksteen (20,0-24,0 x 10,0-12,0 x 5,0-6,0; tienlagenmaat 63,0-70,0 cm), in een combinatie van een staand- en kruisverband. De scheidingsmuren met de middenbeuk zijn ook hier van een verzwaarde muurdam voorzien. Zowel aan de noord- als zuidzijde van deze verzwaarde muurdam zijn 22,0-35,0 cm brede boogaanzetten zichtbaar van rode bakstenen met afmetingen van 22,5 x 11,0 x 4,0-4,5 cm (afb. 43). Deze boogaanzetten beginnen ongeveer ter hoogte van de eerst zichtbare versnijding van de buitengevels. Alleen de zuidelijke boogaanzetten van de oostelijke beuk zijn ongeveer 1,50 m lager aangebracht. De onderlinge afstand van de beide boogaanzetten in de westelijke beuk bedraagt 4,07 m.

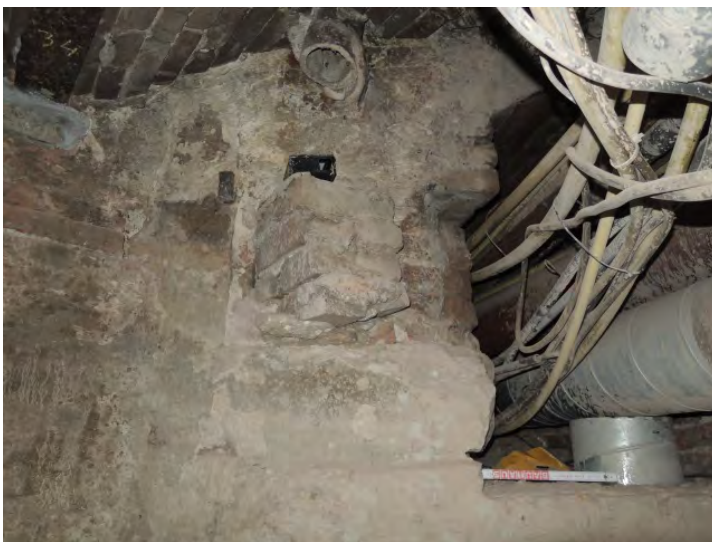
44 Doorgang naar de Schutterstoren

Voorts zijn in de zuidelijke kopwanden dichtgezette openingen naar de voorpoort aanwezig. De voormalige doorgangen hebben een 18,0-21,0 cm hoge zandstenen onderdorpel met 14 frijnslagstrepen per 10,0 cm. In de oostelijke beuk is naast deze dichtzetting een andere doorgang naar de Schutterstoren aangebracht. Van deze onderdorpel bleef naast een 21,5 cm hoge onderdorpel ook een neggeblok met ijzeren duim bewaard (afb. 44).

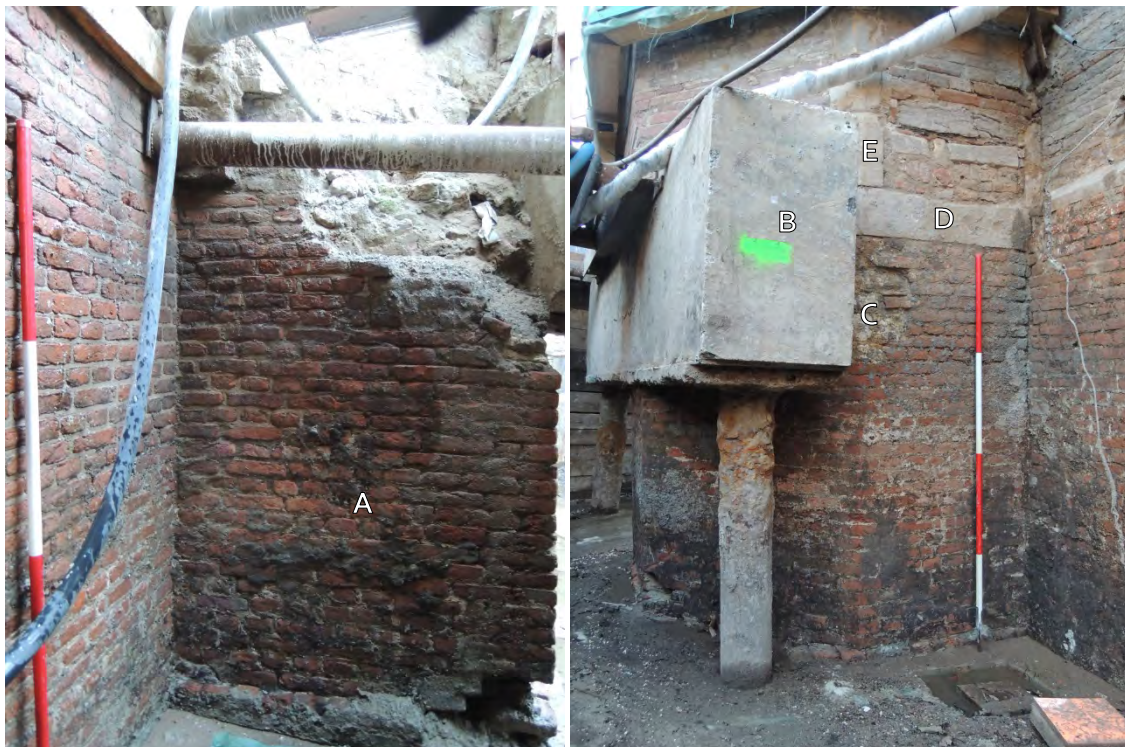
45 Links: De binnenhoek van de oostgevel (links) met de Metselaarstoren (rechts). Rechts: De binnenhoek met de Metselaarstoren (links) met de noordgevel (rechts). Naast de betonbalk is een dichtzette doorgang zichtbaar.

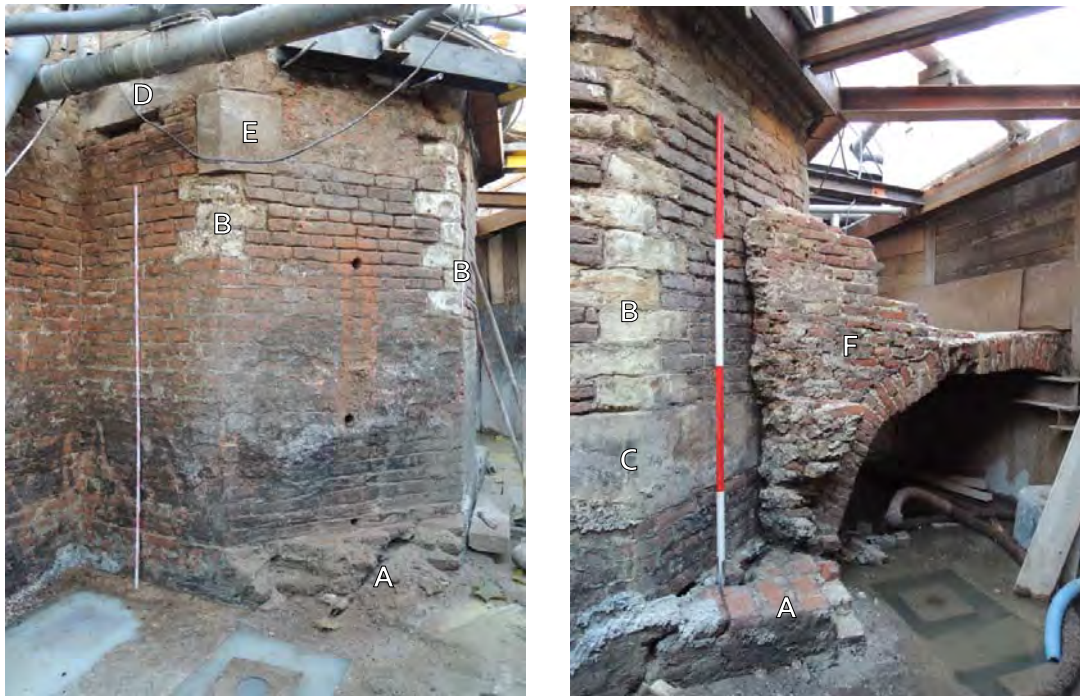
47 Links: Noordgevel (links) met de Sint-Lucastoren (rechts). Rechts: Sint-Lucastoren (links) met het gewelf (rechts)

De vierkante onderbouw van de Sint-Lucastoren (S 2; afb. 47, A) rust op een roosterfundering (bovenkant 1,36 m - NAP), waarvan het eikenhouten raamwerk is ingelaten in de fundering van de westgevel. Het metselwerk van de vierkante onderbouw reikt tot 0,36 m - NAP. Het opgaande werk van de achthoekige bovenbouw is opgetrokken uit roodkleurige bakstenen (21,0-25,0 x 11,0-12,0 x 5,0-6,0 cm; tienlagenmaat 61,5-68,0 cm) in een combinatie van staand- en kruisverband. De Sint-Lucastoren is zowel met de noord- als met de westgevel in verband gemetseld. De hoeken van de toren zijn uitgevoerd met hoekkettingen van Ledesteen, waarvan de hoogte tussen de 8,5 en 15,0 cm varieert (afb. 47, B). Op één van de blokken kon een lichte frijnslag worden waargenomen van 32 frijnslagstrepen per 10,0 cm. Aan de noordzijde begint de hoekketting op 0,74 m + NAP, terwijl die aan de westzijde op 0,17 m + NAP begint. Direct onder de laatstgenoemde ketting bevindt zich een 36,0 cm hoog zandstenen blok, dat afgewerkt is met een vrij grove frijnslag van ongeveer 13 strepen per 10,0 centimeter (afb. 47, C). Onder de hoekketting bij de westgevel is eveneens een 36,0 cm hoog zandsteenblok ingemetseld (afb. 50, A).

In de binnenhoek met de noordgevel bevindt zich overeenkomstig de Metselaarstoren een dichtgezette doorgang. De zandstenen onderdorpel is circa 20,5 cm hoog en telt 15 frijnslagen per 10,0 cm (afb. 47, D). De hoekblokken zijn 39,0-39,5 cm hoog en zijn vergelijkbaar gefrijnd (afb. 47, E).

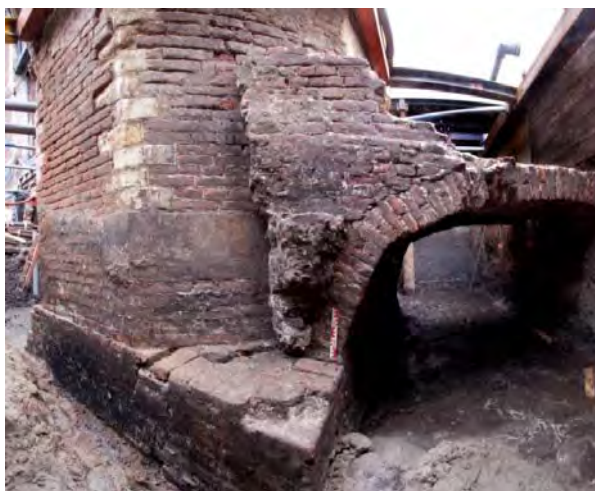
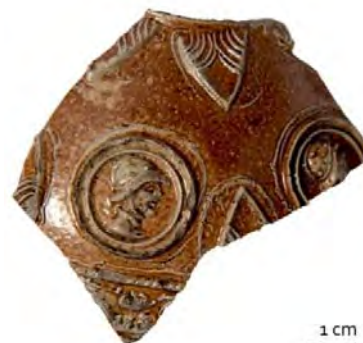
48 Sint-Lucastoren (links) met het koud daar tegenaan gebouwde gewelf. Door de opening is op de achtergrond de binnenzijde van de stadsmuur zichtbaar. Rechts een fragment van een midden 16de-eeuwse steengoedkan uit Keulen (WAAG3-45) uit de vulling onder het gewelf

Aan de westzijde van de Sint-Lucastoren bevindt zich een gemetseld gewelf (afb. 47, F; 48; 49), dat op de vierkante torensokkel rust. Het gewelf staat koud tegen de toren, heeft een diepte van ongeveer 1,50 m en is samengesteld uit rood- en geelkleurig metselwerk ( 21,0-23,0 x 10,0 x 4,5-5,0 cm; tienlagenmaat 59,0 cm).

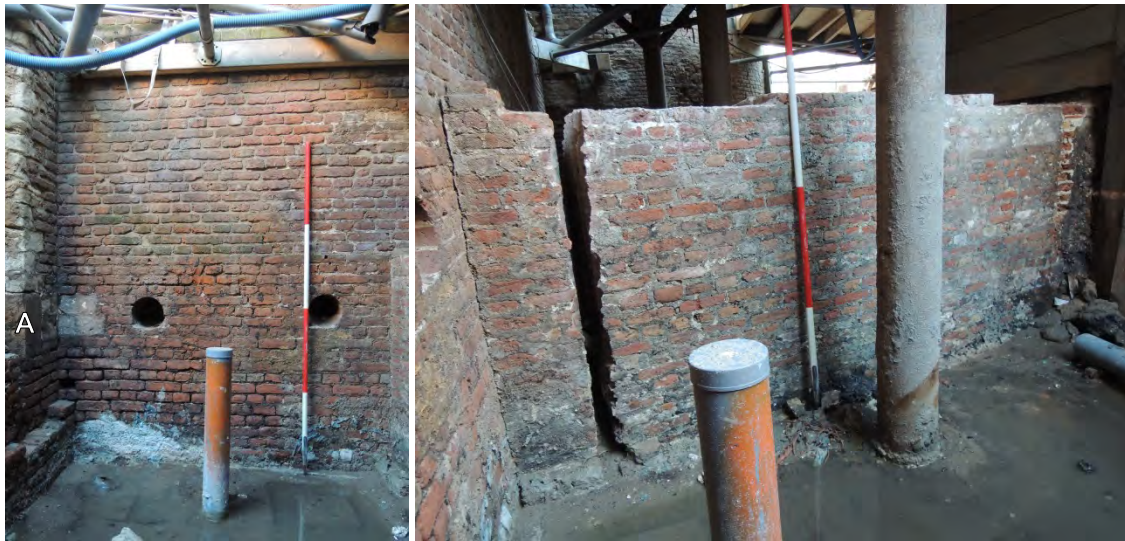
50 Links: Westgevel aan de stadszijde van de stadsmuur. Rechts: De stadsmuur gezien vanaf de stadszijde

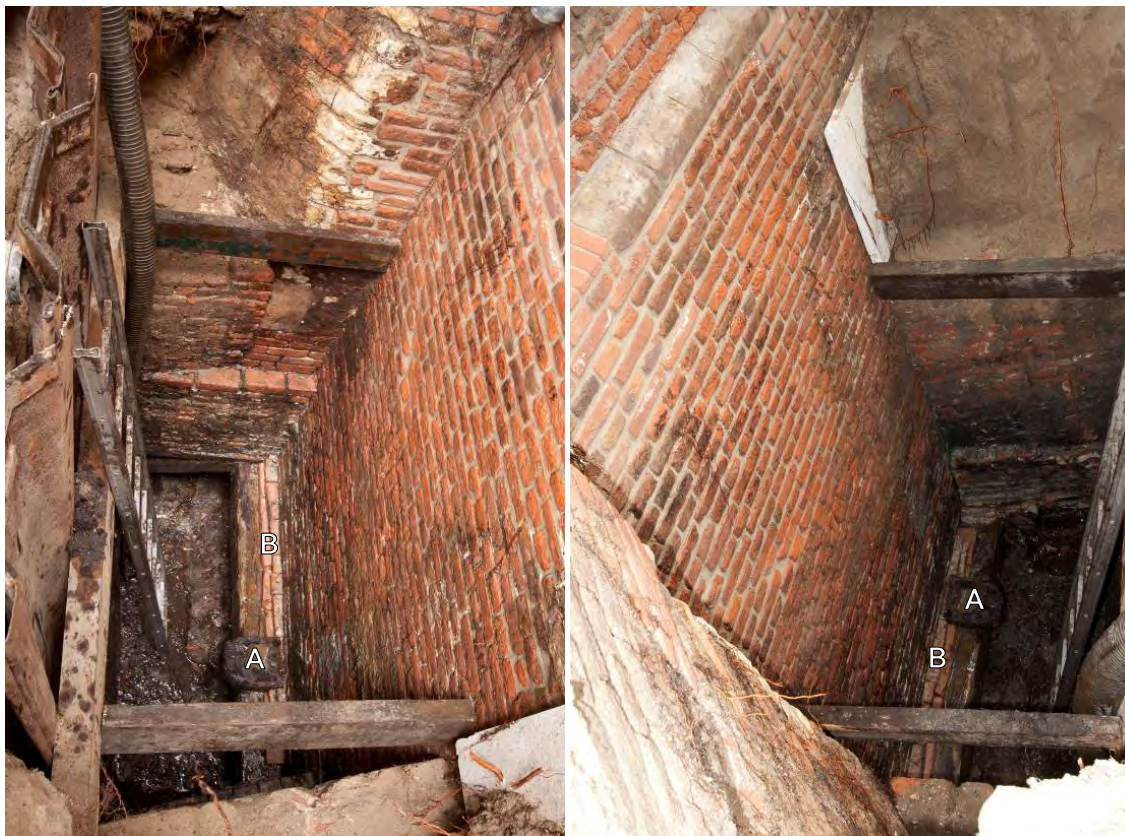
51 Links: De westgevel van de poort (rechts) gezien richting Sint-Lucastoren (boven). Rechts: De westgevel (links) en de stadsmuur (boven) bij het funderingsonderzoek van 2011. Goed zichtbaar is de uitstekende balk van de roosterfundering (WAAG2-1)

De westelijke hoofdpoortgevel is aan de stadzijde gebouwd op een roosterfundering (S 6; afb. 51, A), samengesteld uit een eikenhouten raamwerk (bovenkant 1,36 m - NAP) met daarbinnen palen van grenen of spar (afb. 52). Twee onderdelen van het rooster leverden dendrochronologische dateringen op van 1493 (wankant) en 1489 +/- 10.<sup>27</sup>

Het opgaande muurwerk is met twee versnijdingen uitgevoerd (afb. 51, B) en bestaat uit roodkleurige bakstenen (23,0-24,0 x 10,5-11,0 x 5,0-6,0 cm). Het muurwerk heeft een tienlagenmaat van 65,0-69,0 cm (S 1) en is opgetrokken in een combinatie van staand- en kruisverband.

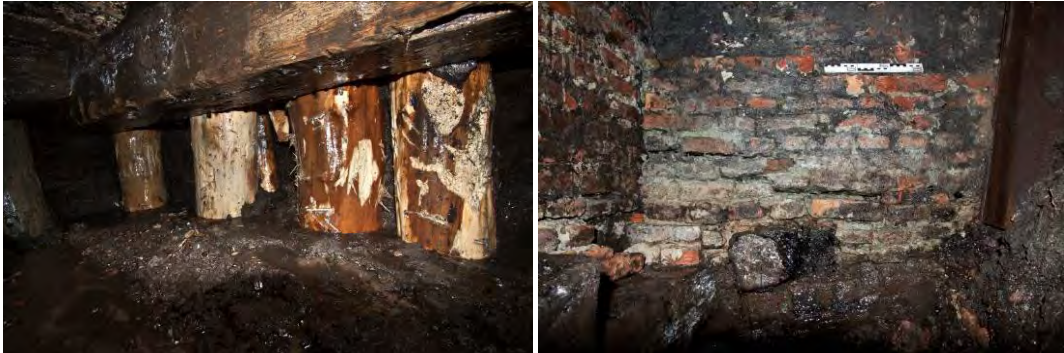
52 Links: De fundering van de westelijke poortgebouw muur. Rechts: De tegen de westgevel gebouwde stadsmuur

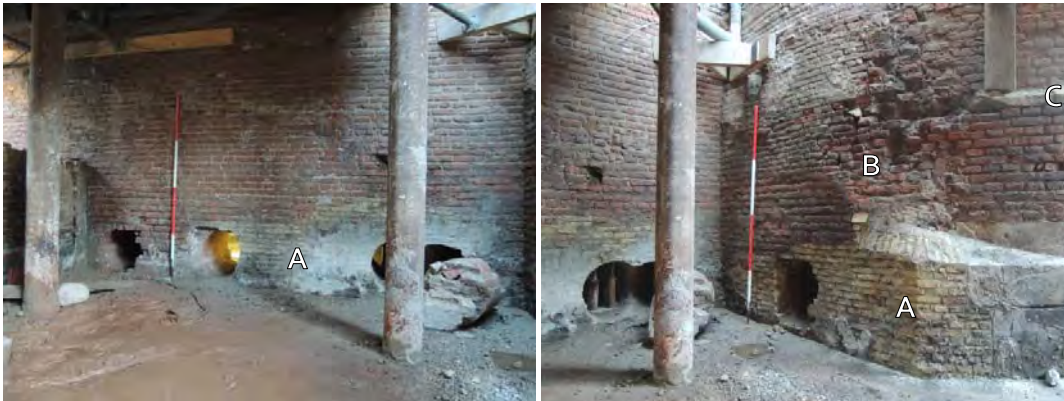
53 Links: Westgevel aan de veldzijde van de stadsmuur. Rechts: Westgevel (links) en de Sint-Eloystoren (rechts)

De westgevel is aan de veldzijde van de stadsmuur eveneens opgetrokken uit roodkleurige bakstenen in een combinatie van staand- en kruisverband. Het onderste deel van het muurwerk is ter hoogte van de Sint-Eloystoren ingeboet met IJsselsteentjes (18,0-19,0 x 8,5-9,0 x 3,5-4,0 cm; tienlagenmaat 50,5 cm). Het inboetwerk is halfsteens tot steens dik (afb. 53, A).

Het opgaande muurwerk boven de plint bestaat uit rode bakstenen (23,0-24,0 x 10,0-12,0 x 5,0-5,5 cm; tienlagenmaat 61,5-64,0 cm), die gemetseld zijn in een combinatie van staand- en kruisverband. Boven het inboetwerk van IJsselsteentjes zijn verstoringen en reparaties in het metselwerk zichtbaar (afb. 53, B).

Op ongeveer 0,95 m + NAP, gemeten vanaf de onderzijde, is in het metselwerk een zandstenen waterlijst opgenomen, die overeenkomstig de natuurstenen plint niet tot in de hoek

doorloopt (afb. 53, C). De lijst bestaat 15,0 cm hoge zandsteenblokken, die 22 frijnslagstrepen per 10,0 cm tellen. Aan de zuidoostzijde wordt deze lijst doorbroken door een later gemetseld tongewelfje. Aan de noordwestzijde van de toren bevindt zich een doorgang, waarvan de bovenzijde van de onderdorpel op 2,21 m + NAP ligt (afb. 55, B). De zandstenen onderdorpel heeft een hoogte van 24,5 cm en telt 16 frijnslagstrepen per 10,0 cm.

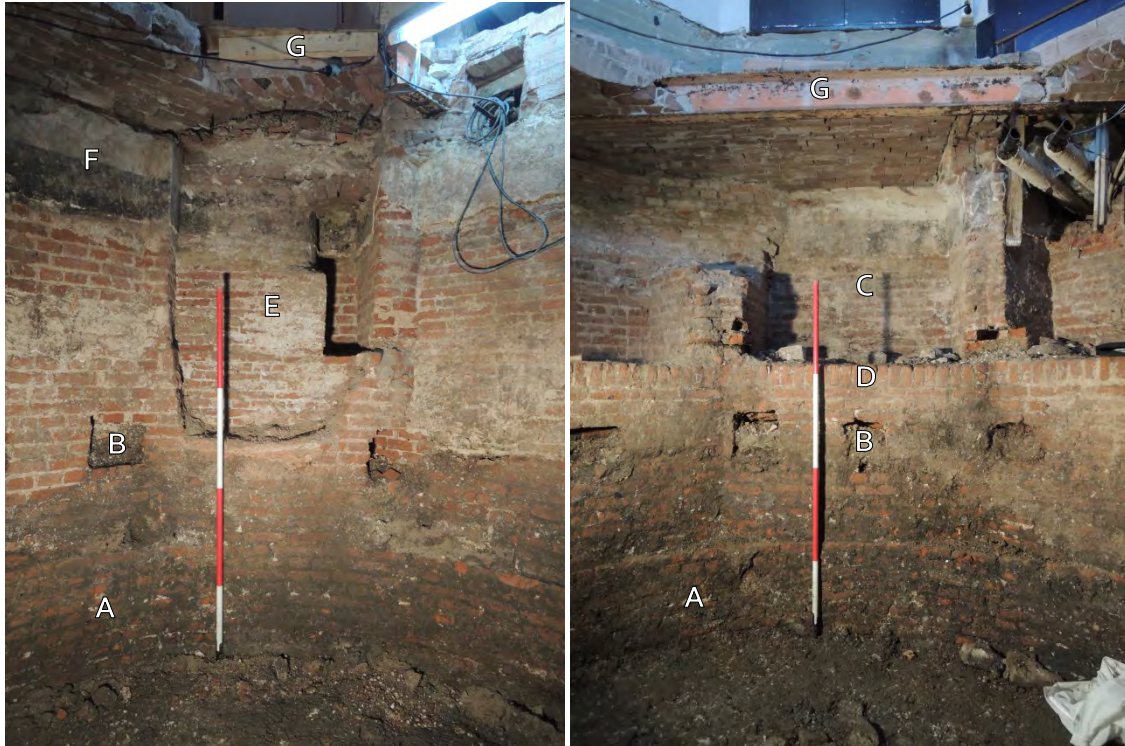
57 Links: Binnenzijde van de Sint-Eloystoren, nis met de latrine. Rechts: Binnenzijde van de Sint-Eloystoren, later uitgehakte balkgaten

De achthoekige binnenzijde van de toren bestaat uit roodkleurig metselwerk (20,5-23,0 x 10,5-11,5 x 4,5-5,0 cm; tienlagenmaat 63,5-66,5 cm) en is met een ronde plint uitgevoerd die tot circa 0,13 m + NAP reikt (afb. 57, A). In de hierboven gelegen rechte muurvlakken zijn vanaf ongeveer 0,49 m + NAP balkgaten ingehakt (afb. 57, B). In de oostelijke muurvlakken bevinden zich vanaf circa 1,03-1,08 m + NAP rechthoekige muurnissen, waarvan de diepte tussen 48,2 en 72,6 cm varieert (afb. 57, C). De nisbodems worden gevormd door een rij bakstenen op hun kant, als ware het een halfsteens rollaag (afb. 57, D). Een aantal andere nissen werd getuige het afwijkende metselwerk met een kleinere baksteenmaten (18,5-20,5 x 9,0-9,8 x 4,0-4,2 cm; tienlagenmaat 51,4-53,5 cm) later dichtgezet of van een bakstenen (18,5-19,0 x 9,0-9,5 x 4,0; tienlagenmaat 49,5 cm) latrinekoker voorzien, die met de uitgehakte gaten in de natuurstenen plint in verbinding staat (afb. 57, E). Het muurwerk is aan de bovenzijde afgewerkt met wit pleisterwerk (afb. 57, F). Hierboven bevinden zich restanten van troggewelfjes (afb. 57, G).
