## **De Waag op de Nieuwmarkt. De middeleeuwse oostpoort van Amsterdam**

Archeologische en bouwhistorische begeleiding, De Waag,  
Nieuwmarkt 4, Amsterdam (2013-2014)

AAR (Amsterdamse Archeologische Rapporten) 95, 2017

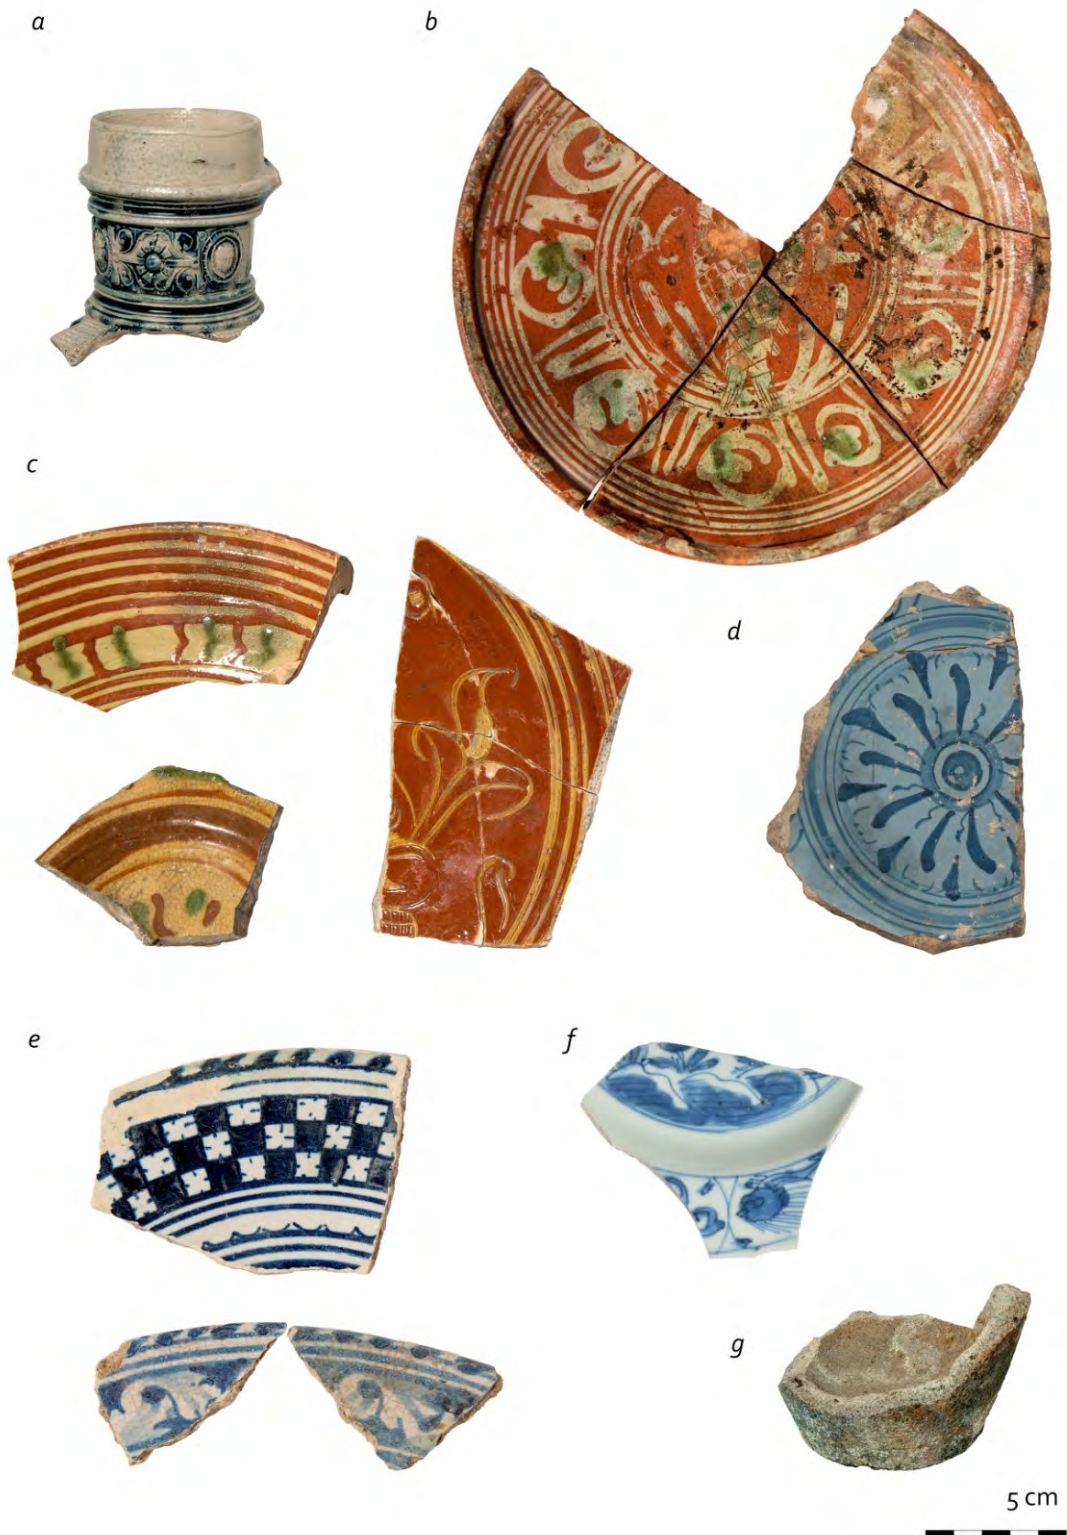
61 Keramiek uit de stadgracht (1561-1614): a. Westerwald steengoed, b. Werra aardewerk, c. Weser aardewerk, d. Ligurische faience, e. Nederlandse majolica, f. Chinees porselein, g. smeltkroes

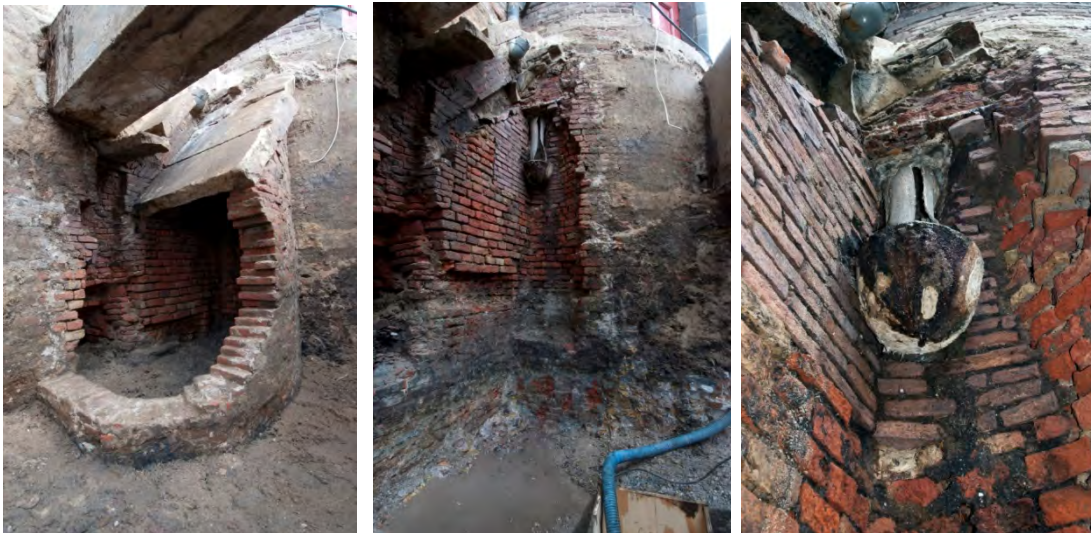
66 Latrine in de hoek van de Theatrum Anatomicumtoren in verschillende fasen van ontmanteling. Links is het gat naar de duiker zichtbaar evenals de natuurstenen glijgoot, midden de positie van de secrettrechter tegen de toren en rechts een detail hiervan

vloer van 4,0 cm dikke grenenhouten planken op 0,62 m - NAP. In de muur van de voorpoort was een gat gehakt om als afvoer te dienen naar de duiker. De beerput functioneerde op deze wijze als een overloopbak, de vloeibare materie werd via de duiker afgevoerd in de gracht, terwijl de vastere substantie achterbleef op de bodem van de put. De put spoelde regelmatig schoon door eb en vloedwerking. Dientengevolge was het metselwerk aan de binnenzijde opvallend schoon en zonder – wat gebruikelijk is bij beerputten – een beeraanslag. Dit is wel het geval ter hoogte van het gat naar de duiker. De fragmenten van keramiek in de vulling van het gat duiden erop dat de beerput tot het einde van de 19de eeuw is gebruikt (WAAG3-27, afb. 68). De vulling van de put bestond uit een 0,4 tot 0,5 m dikke donkergrijze humeuze zandige beer. Hierin bevonden zich kleppen van zoetwaterschelpen, de ketels van pijpen, porselein, industrieel aardewerk en een tinnen kan.

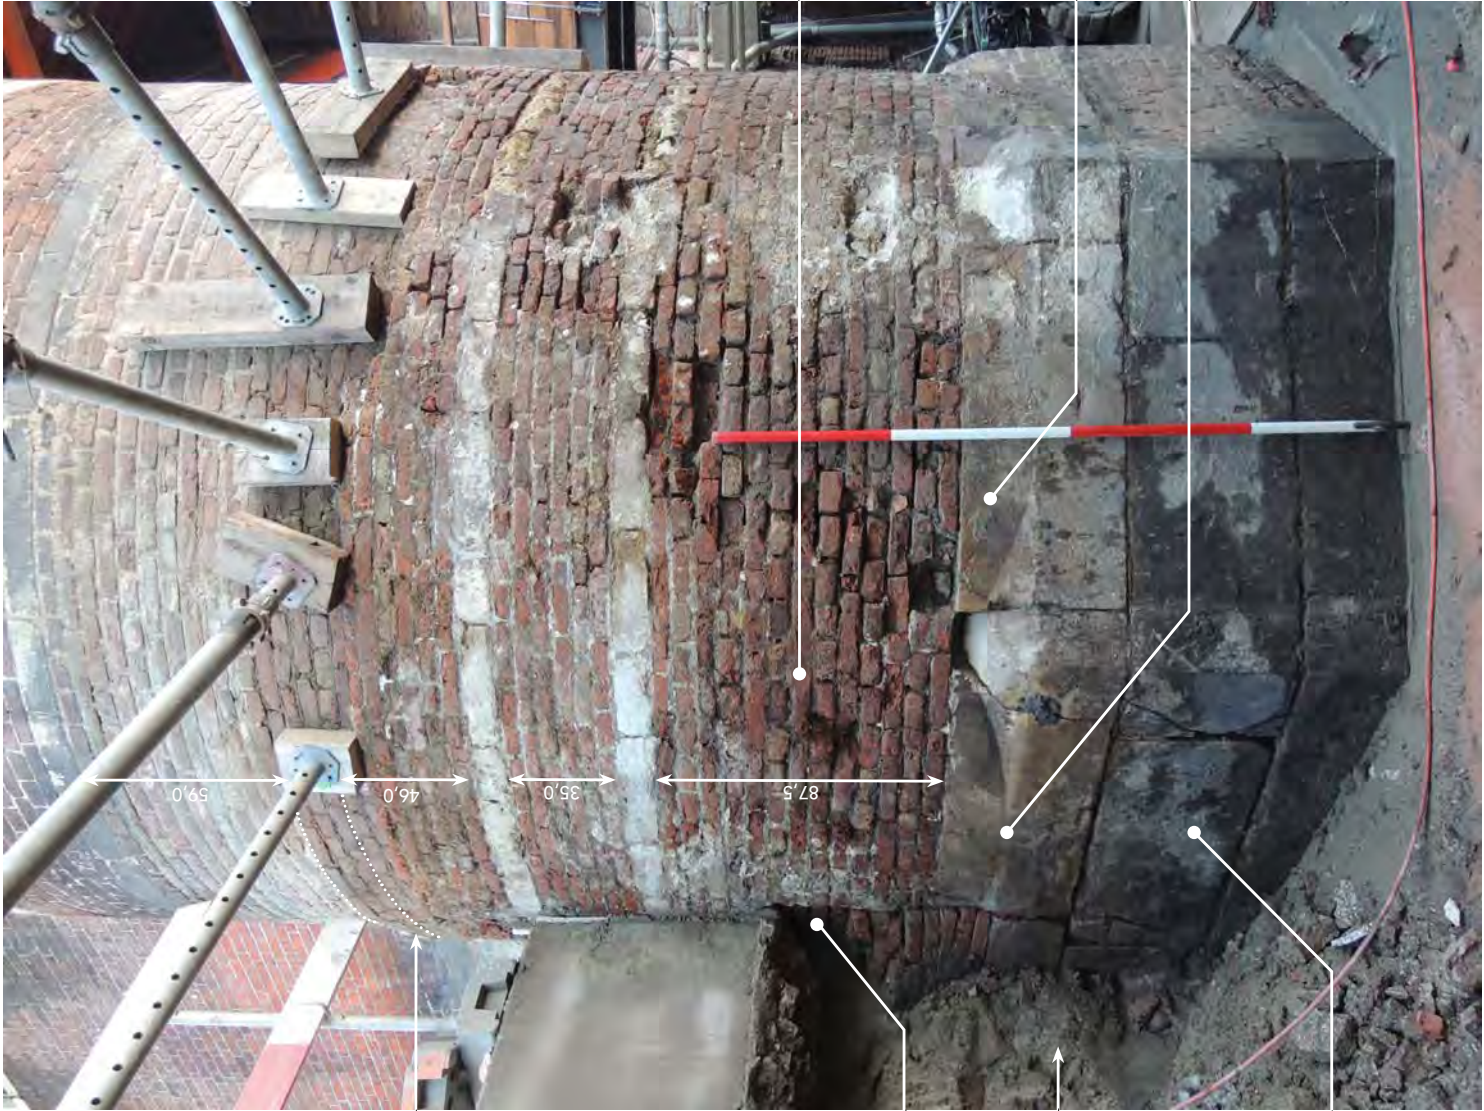
Ledesteen  
H<sub>boven</sub> 6,5 - 7,5  
H<sub>onder</sub> 10,5 - 12,5

Muurwerk uitgehakt

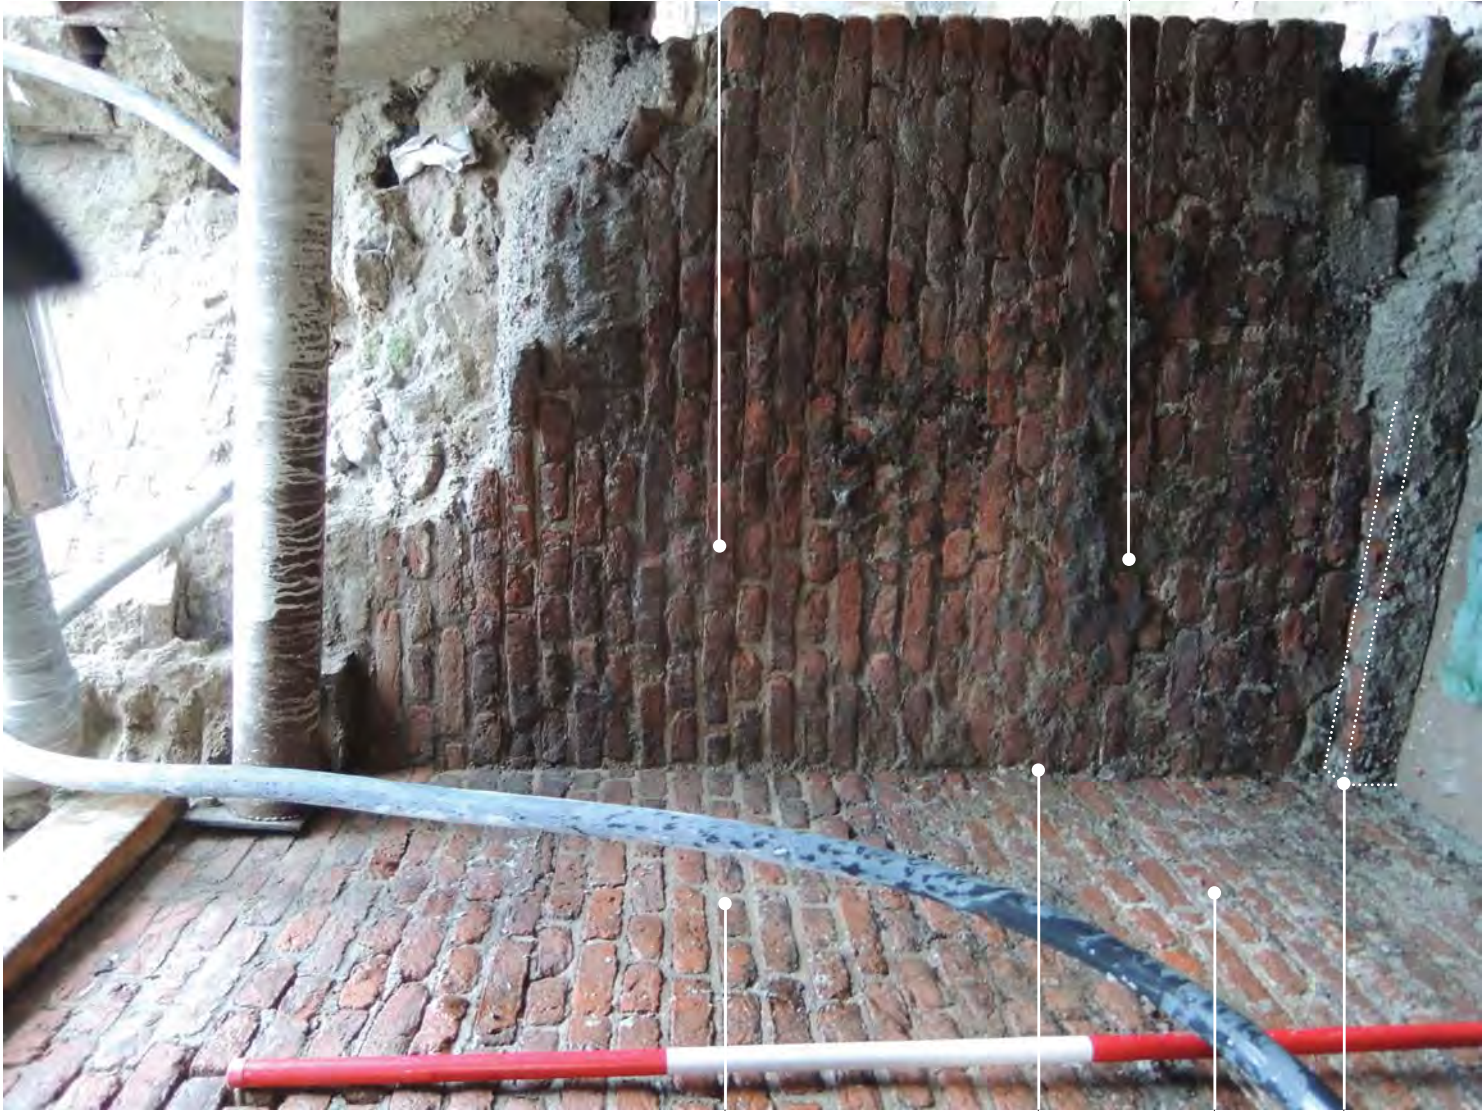
Standaard/kruis verband  
10L 63,5  
S 22,5; 23,0; 23,0;  
23,0; 23,5; 23,0  
K 11,0; 11,0; 11,0;  
11,0; 11,5; 11,5  
H 5,0; 5,0; 5,0; 5,5;  
5,5; 5,5

Hoek in verband

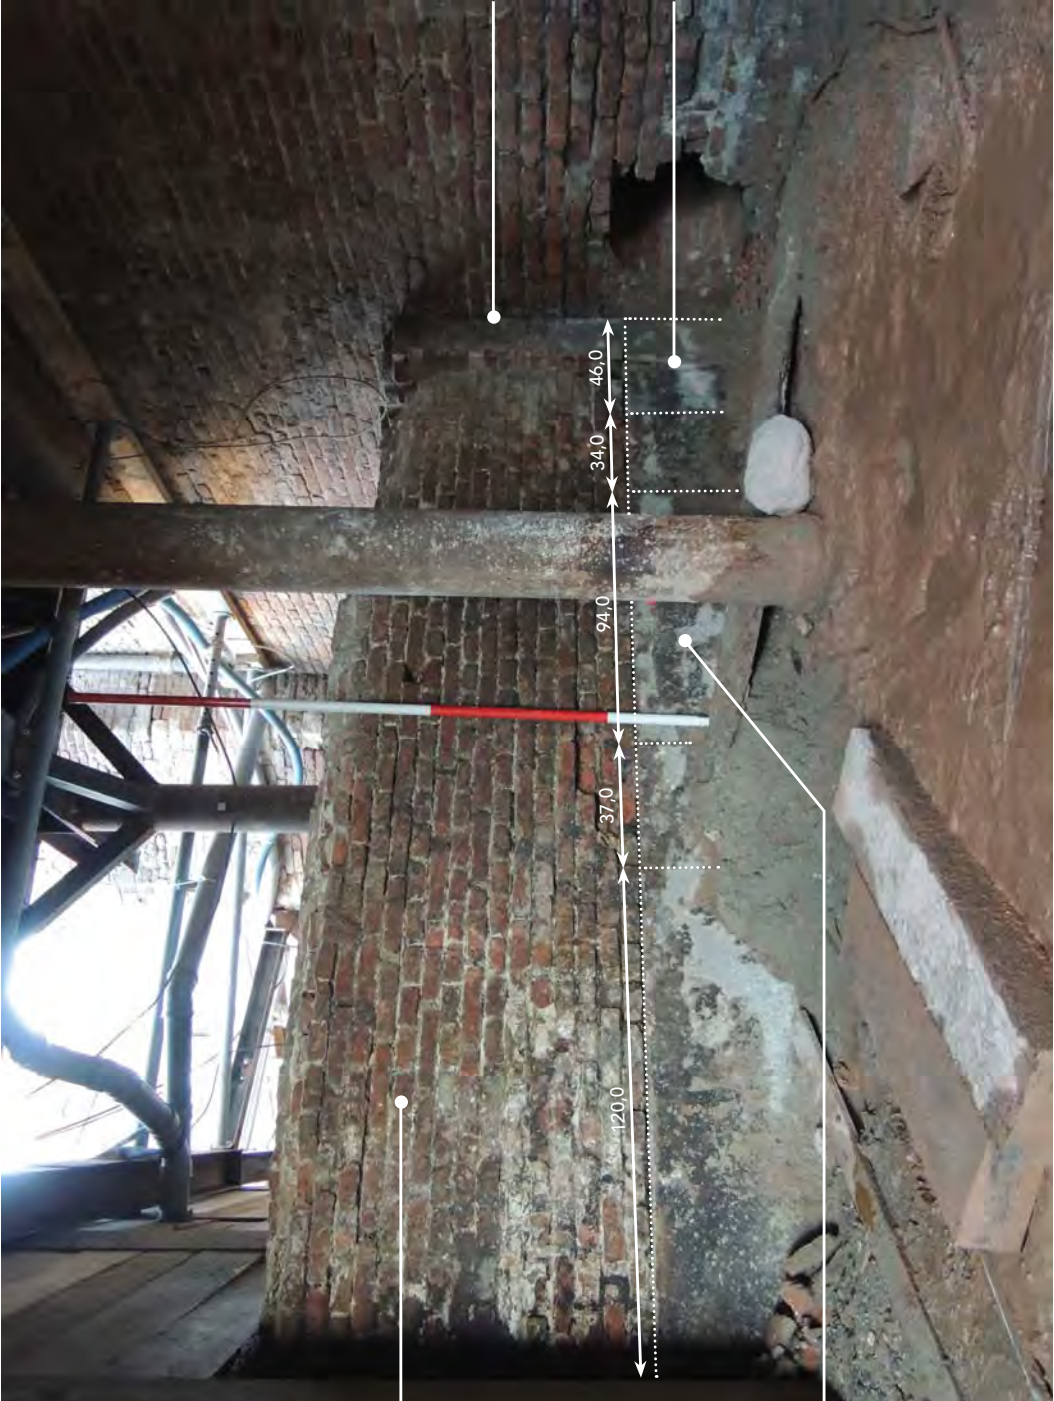
Groterendeels kruisverband  
D<sub>muur</sub> 140,0  
10L 55,5  
S 20,0; 19,0; 20,0 ;  
19,5  
K 10,0; 10,0; 10,5; 9,5;  
9,5  
H 4,0; 4,5; 4,0; 4,5

Hoek niet in verband

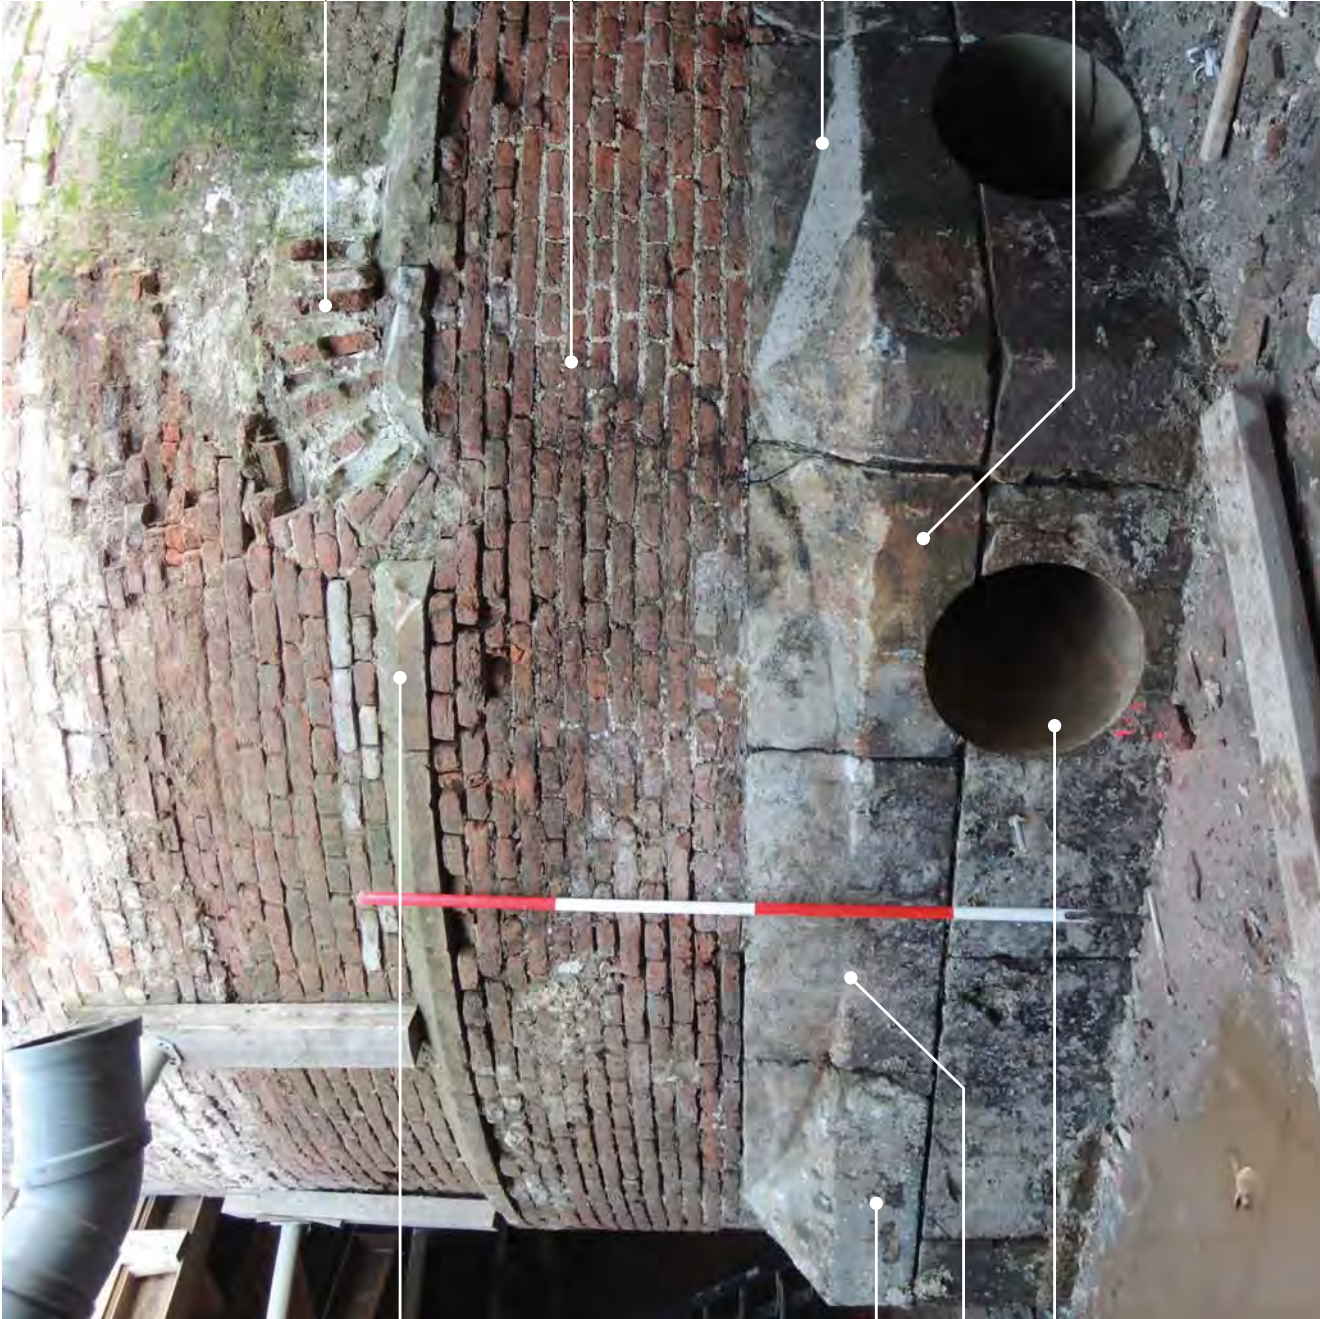
Uitgehakt

Zandsteen  
SI/10 22

Restant tongewelfje

Standaard/kruis verband  
10L 64,0  
S 23,0; 24,0; 24,0;  
24,0  
K 12,0; 12,0; 11,0;  
11,5  
H 5,0; 5,0; 5,0; 5,5

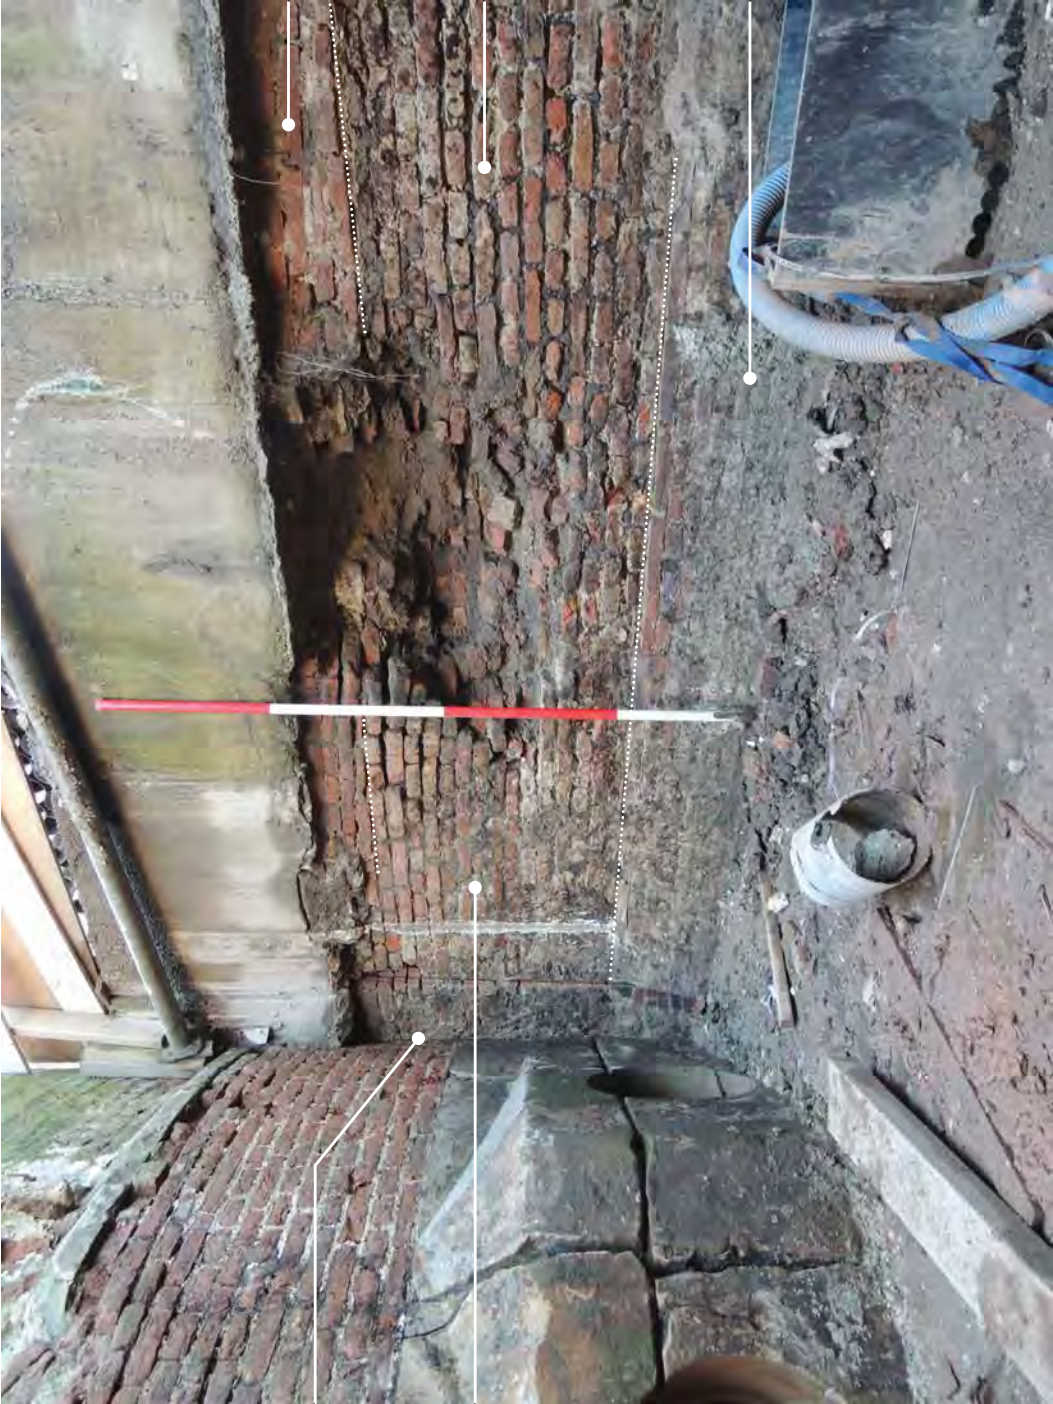
Zandsteen  
D 27,0

Zandsteen  
D 28,0  
H 51,5

Hoek niet in verband

Heterogeen metselwerk,  
rood/roodgele baksteen,  
staand/kruis verband

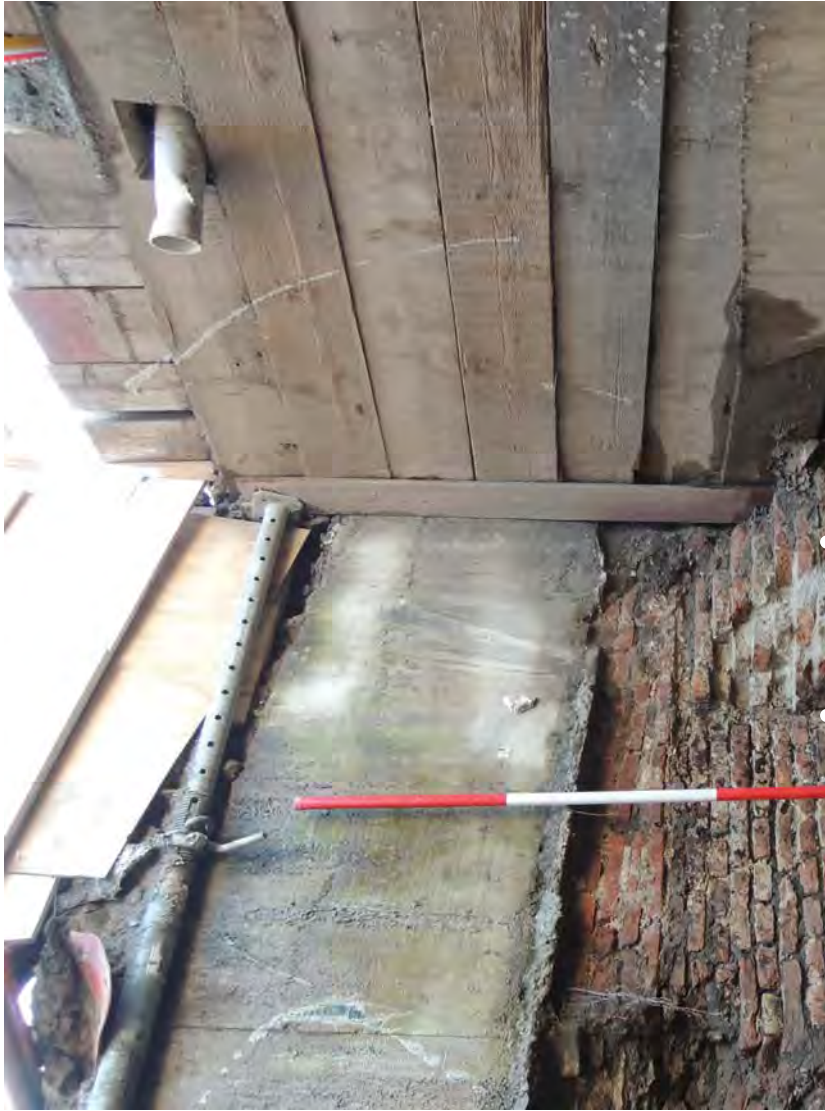
Hoek in verband

| 10L | 52,5 |
| H | 5,0; 5,0; 5,0; 5,0 |

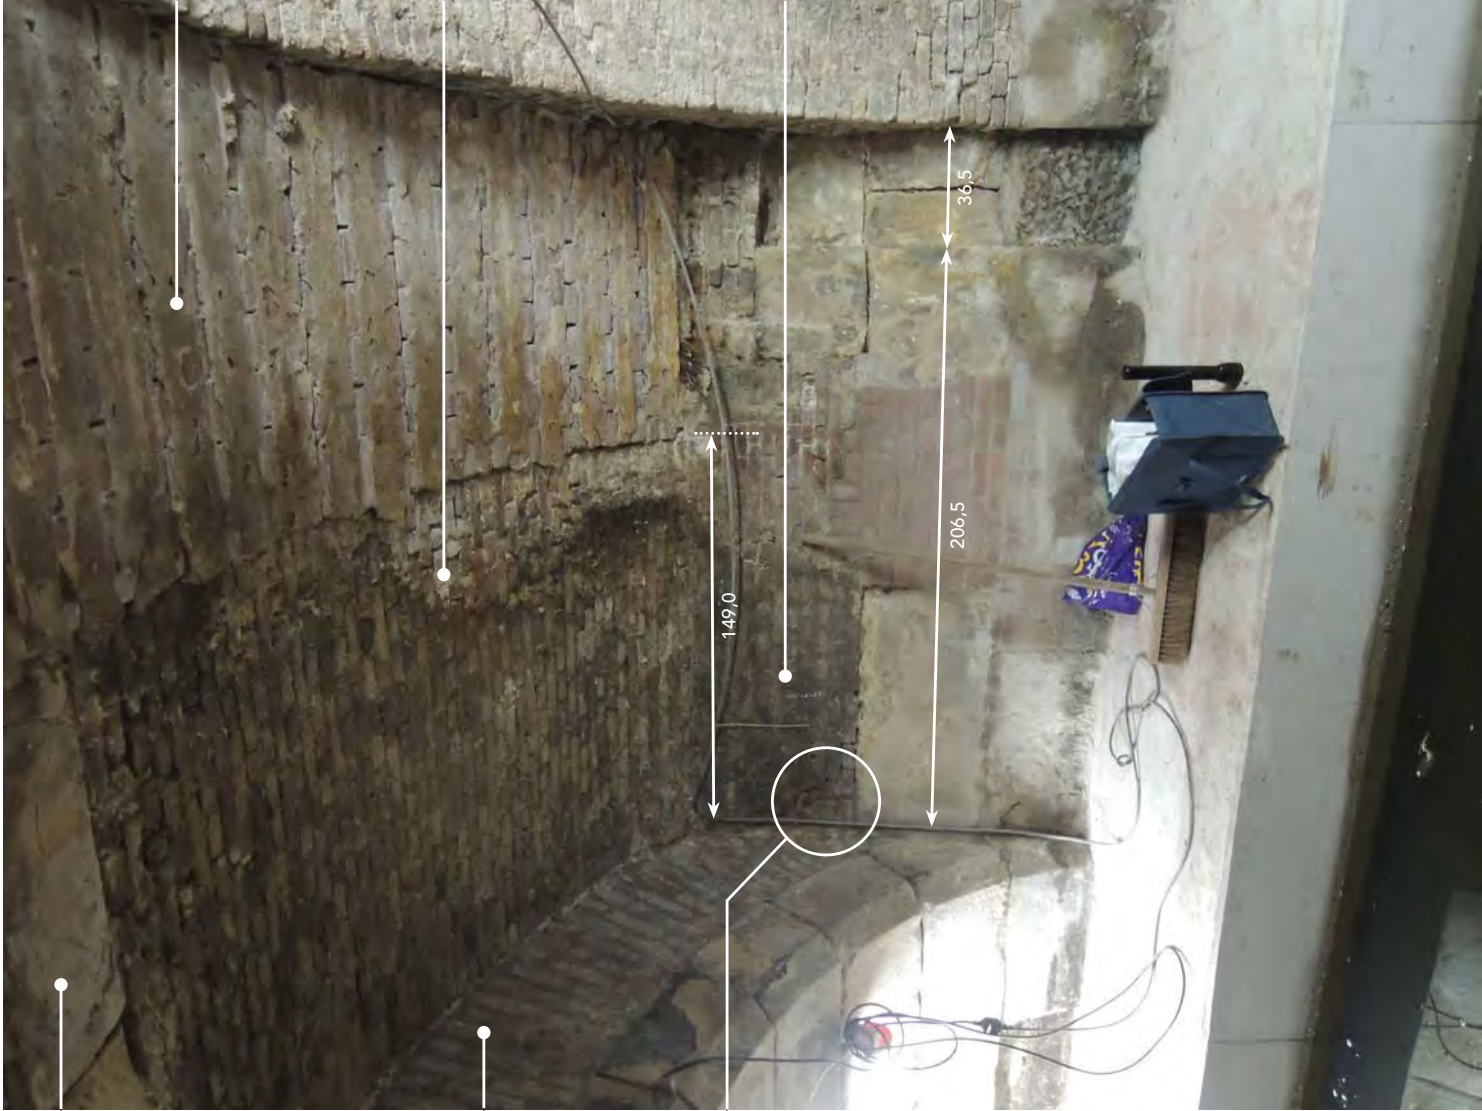
Zandstenen sluitsteen  
B 24,5

Rood metselwerk boven  
zandsteenblokken  
10L -  
S 22,5  
K 10,0; 10,0  
H 5,0; 5,0

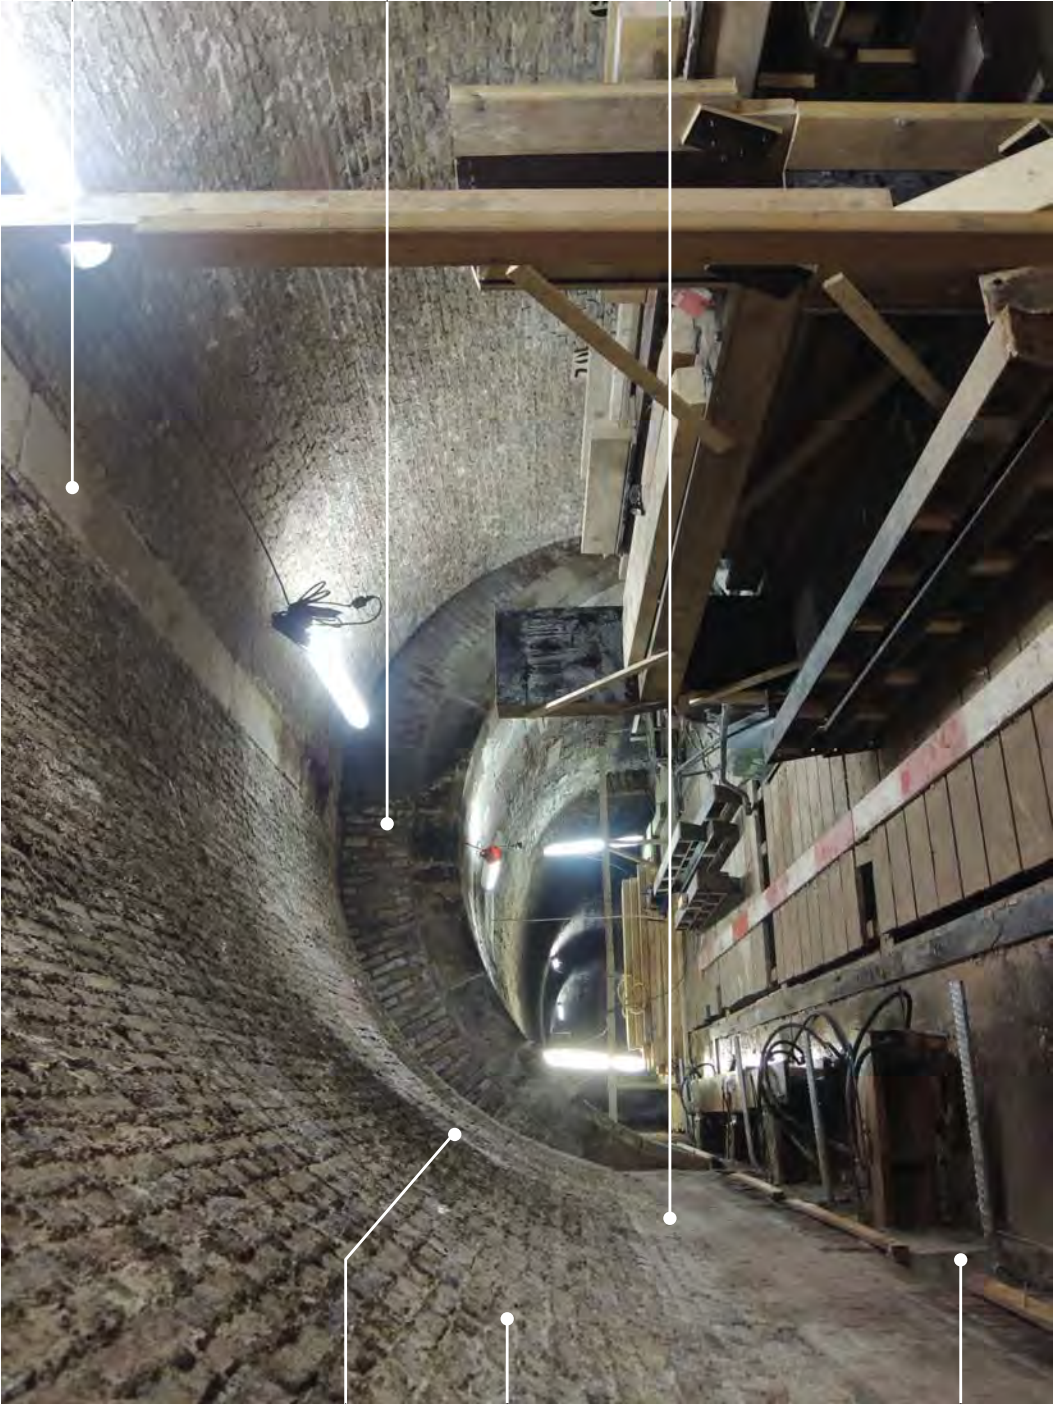
Heterogeen, rood/geel;  
10L 47,5; 45,5; 47,5  
S 19,0; 18,5; 18,5;  
18,0; 19,0  
K 8,0; 8,5; 8,0; 8,5;  
8,0  
H 4,0; 4,5; 4,0; 4,0;  
4,5

Zandstenen sluitsteen  
B 25,5

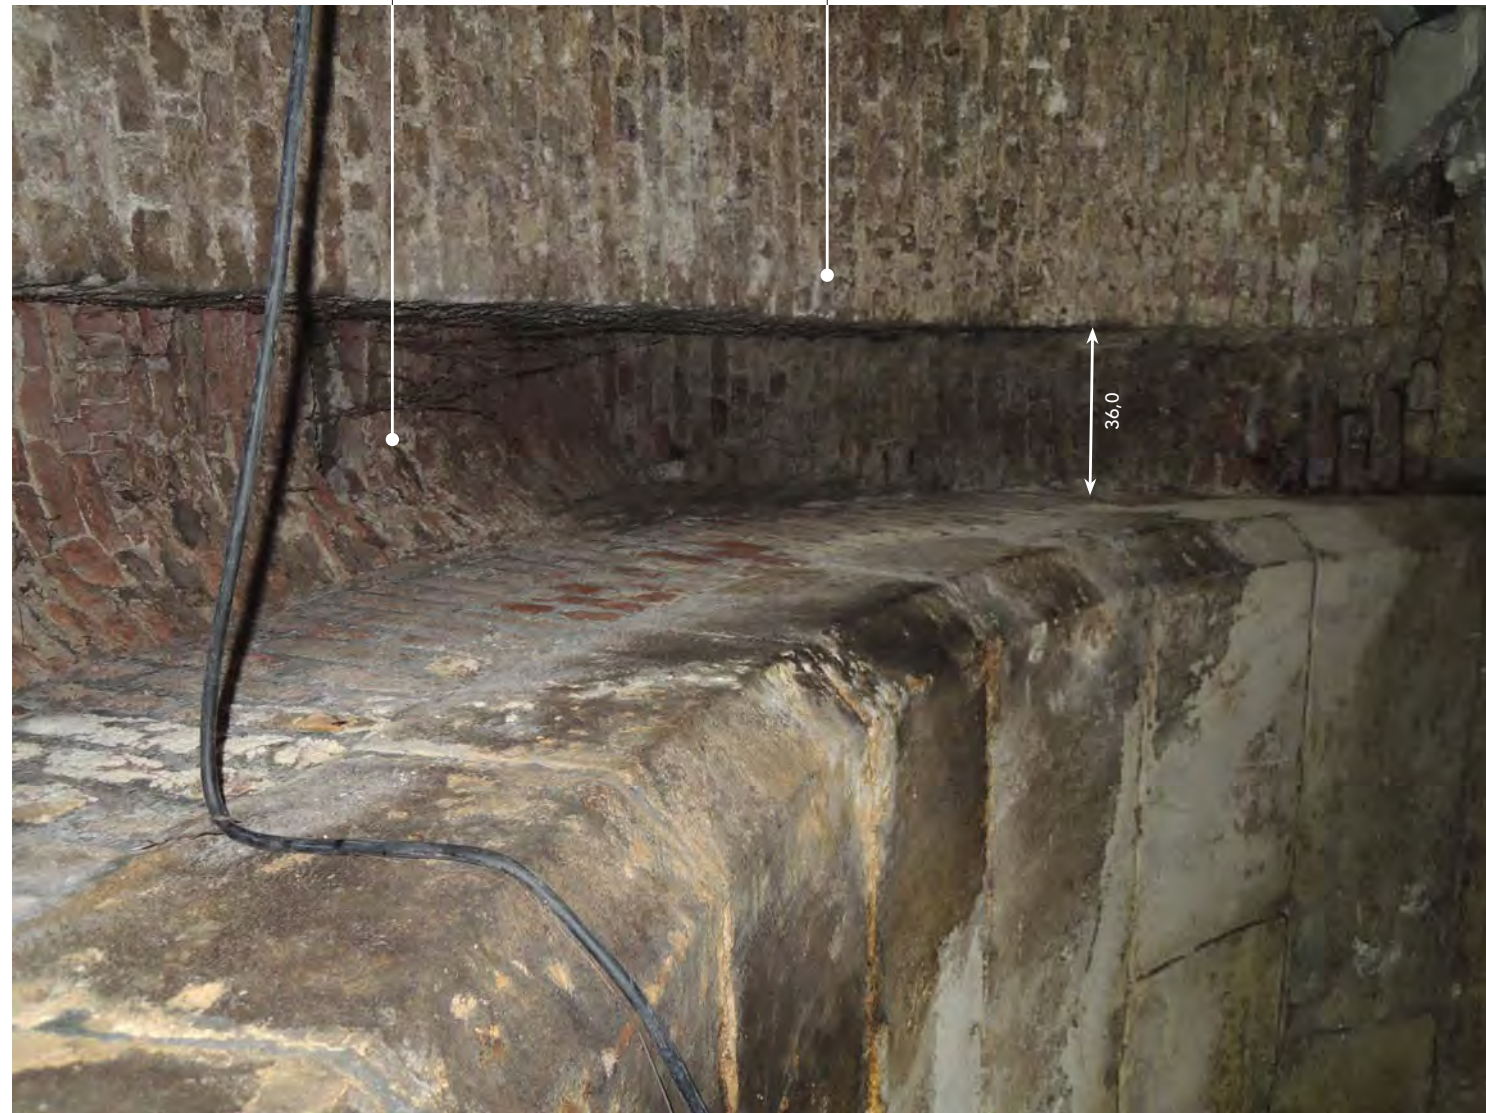
klimmend tongewelf  
(geen maten kunnen  
nemen)

Eindverband met  
klezootjes

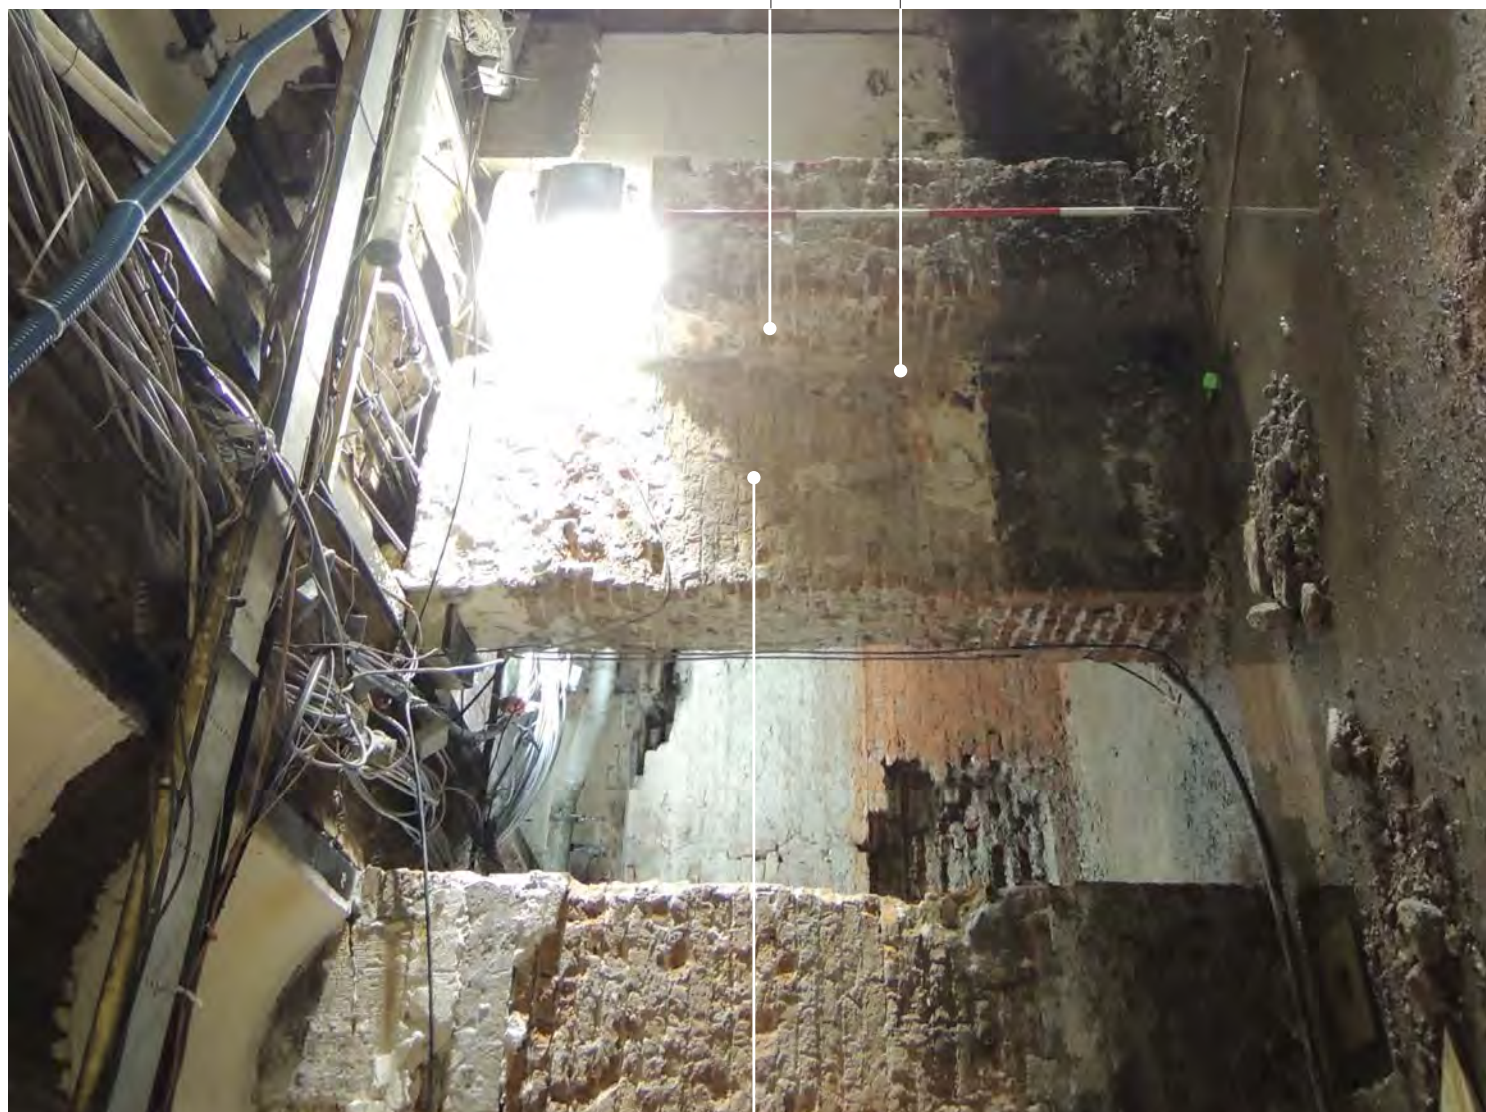
10L 65,5  
S 23,0; 23,5  
K 10,5; 11,0  
H 5,0; 5,5

10L 65,0

Hoek in verband?

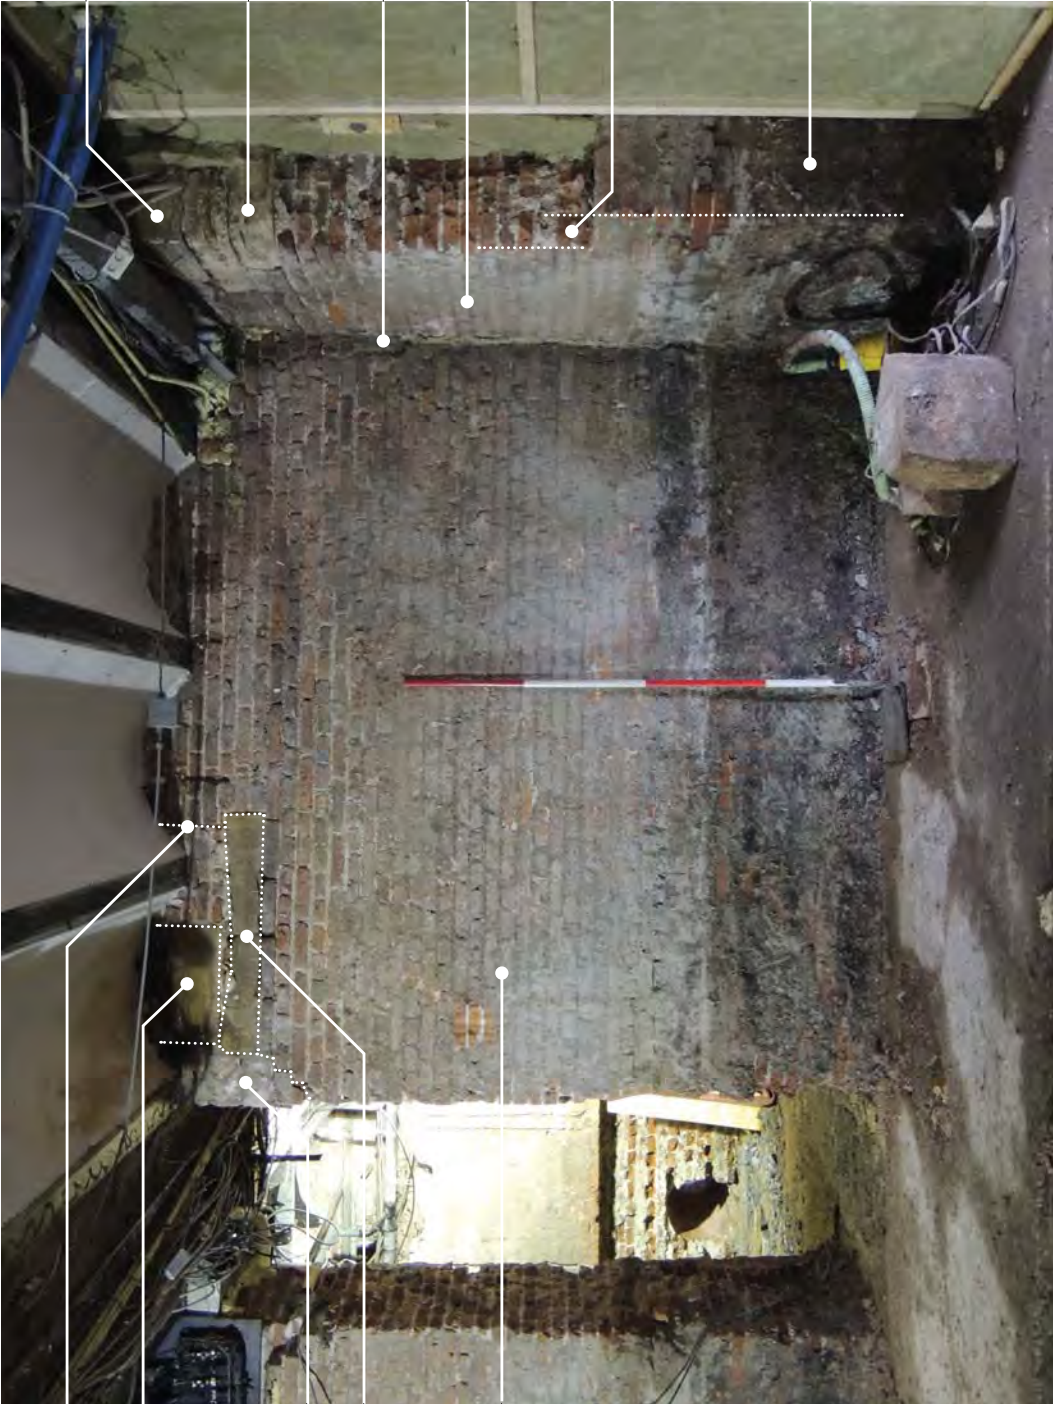
| Verticale bouwnaad | | | | | Zandsteen<br>S <sub>dagk</sub> 358,0<br>H >45,0<br>B 36,0<br>D >34,0 |
| Zandsteen<br>SI/10 17<br>H 23,5<br>B 51,0 (waarvan 5,5<br>afschuiving, links) | | | | | Ledesteen<br>H 14,5; 15,5 |
| Inboetwerk | | | | | Hoek in verband |

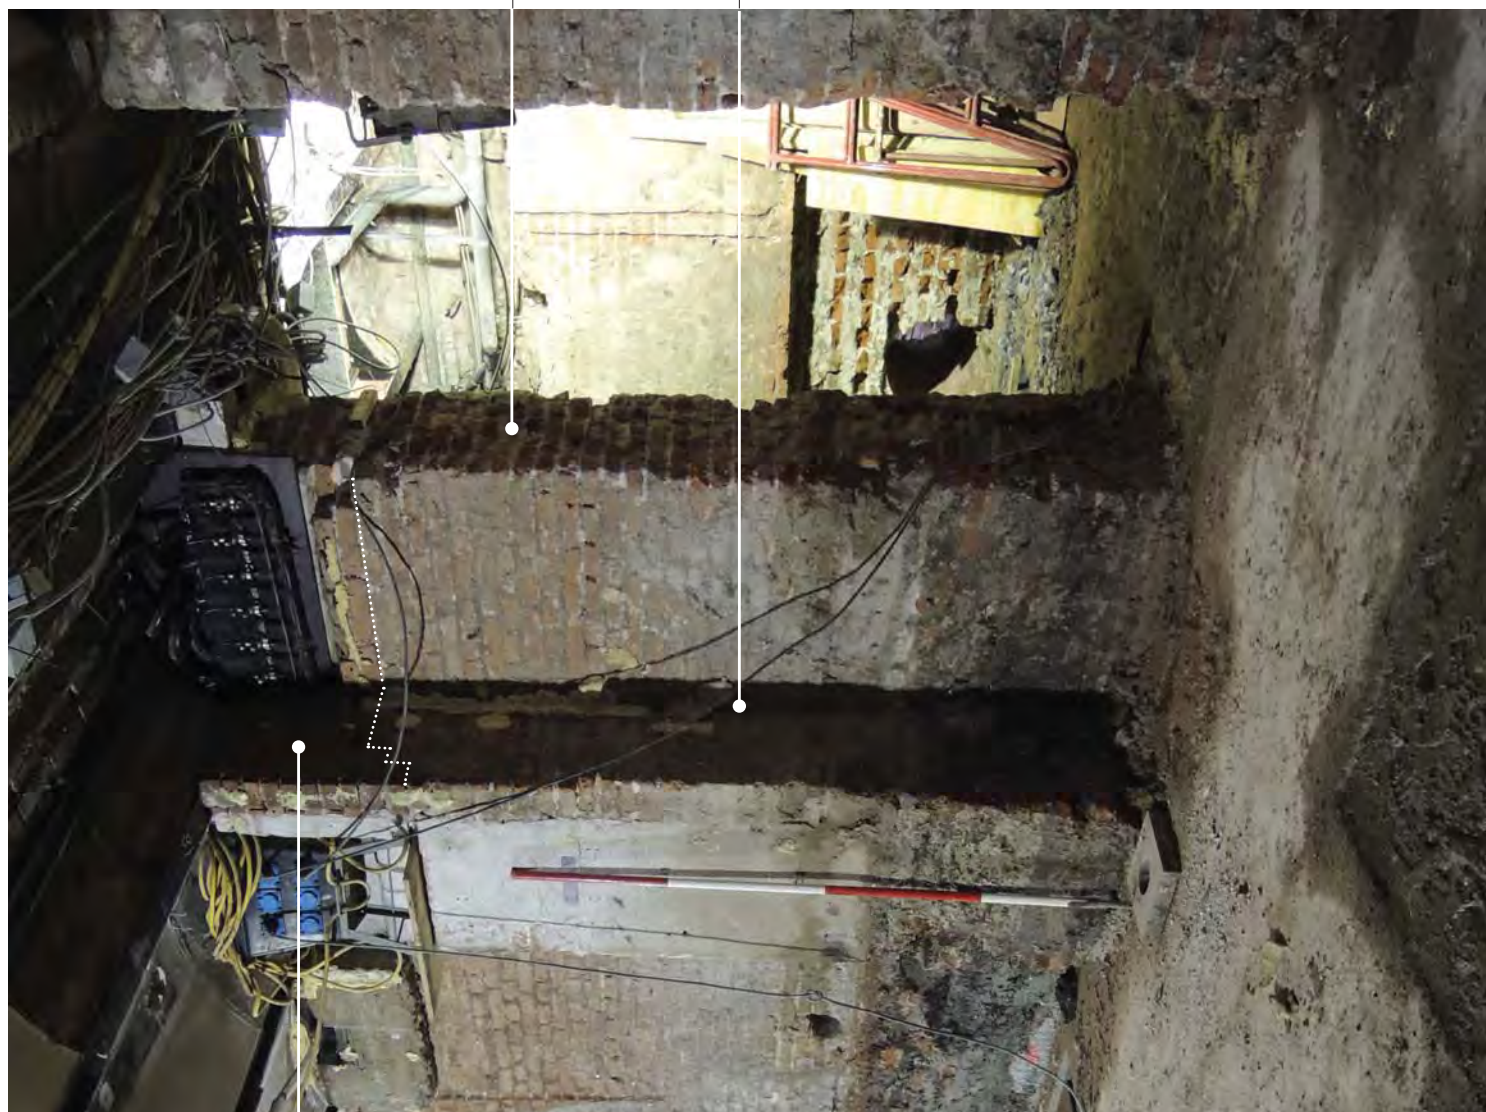
Inboetwerk

| 10L | 64,5 |
| H | 5,5; 5,0 |

Hoek in verband

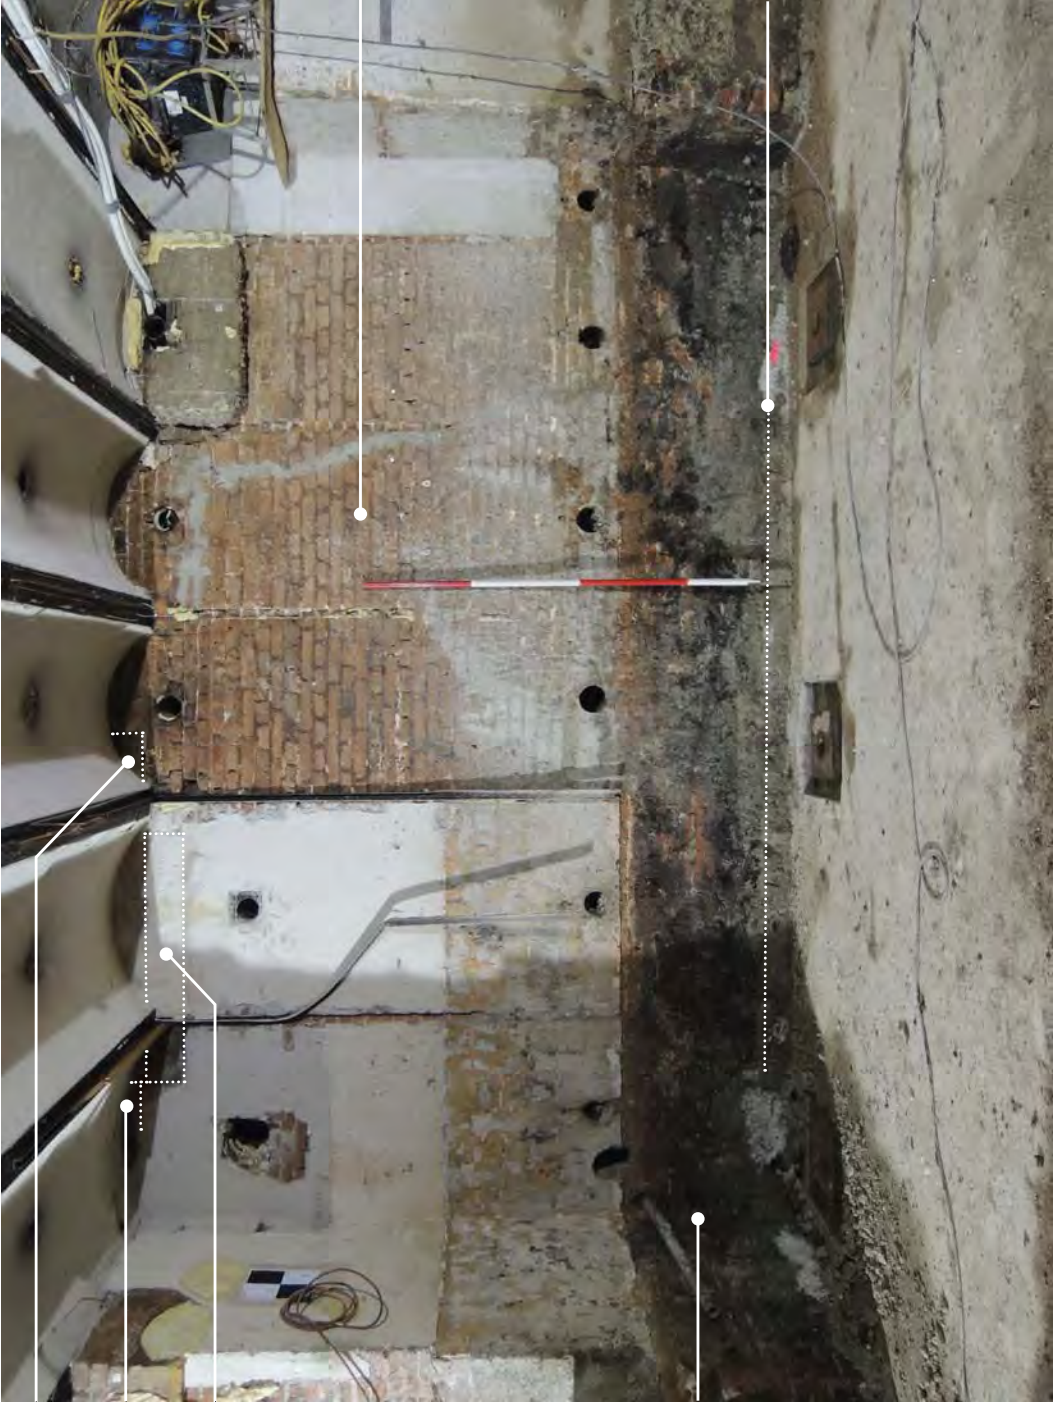
Zandsteen  
B >20,0

Zandsteen  
B >42,0
