## **De Waag op de Nieuwmarkt. De middeleeuwse oostpoort van Amsterdam**

Archeologische en bouwhistorische begeleiding, De Waag,  
Nieuwmarkt 4, Amsterdam (2013-2014)

AAR (Amsterdamse Archeologische Rapporten) 95, 2017

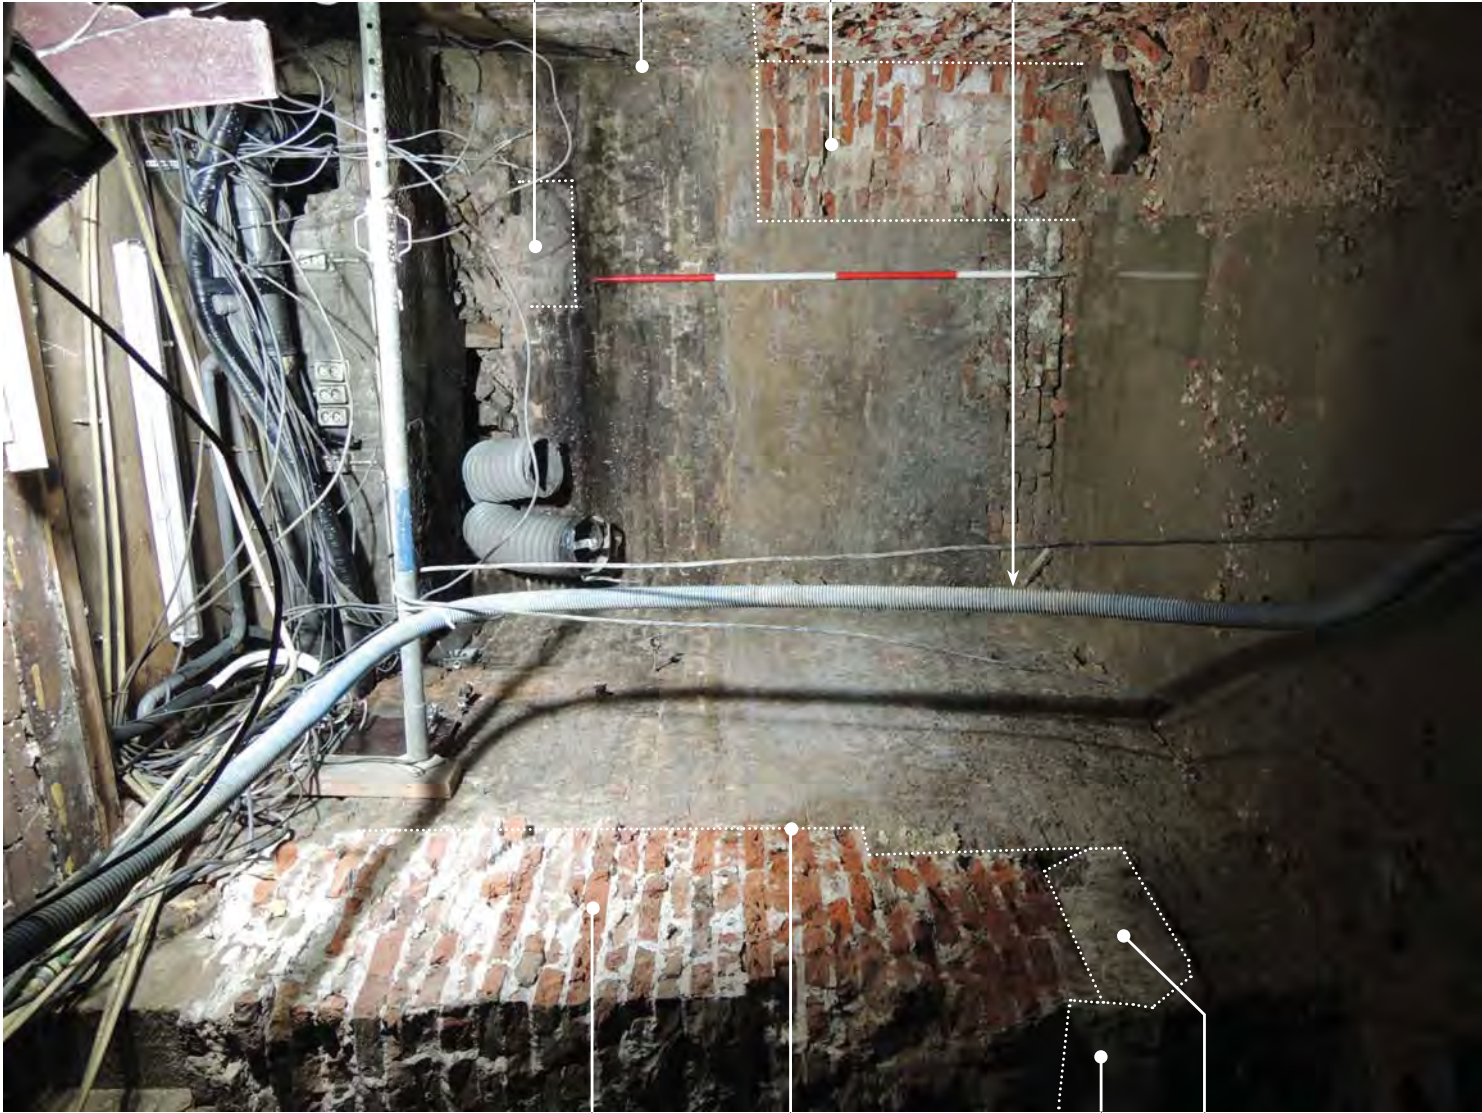
Muurwerk, schelpenkalk  
10L 66,0  
S 24,0; 23,0; 23,0  
K 11,0; 12,0; 11,5  
H 6,0; 5,5; 5,5; 5,5

In verband

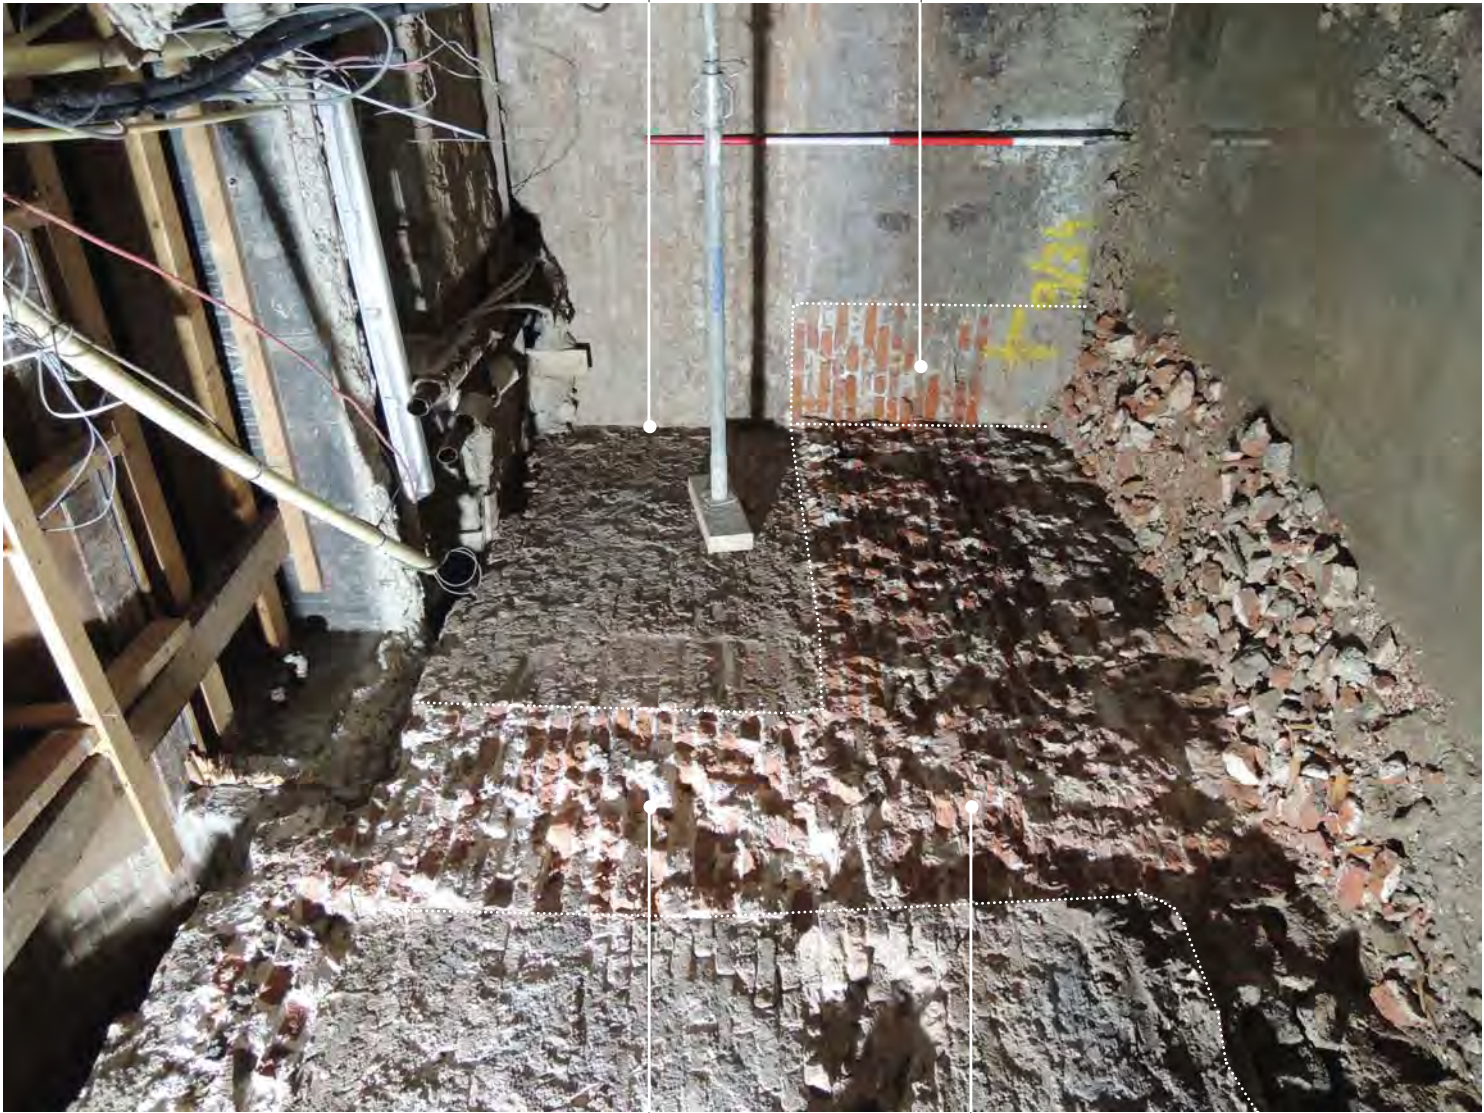
Hoek in verband

B<sub>muur</sub> 61,0

10L 63,0

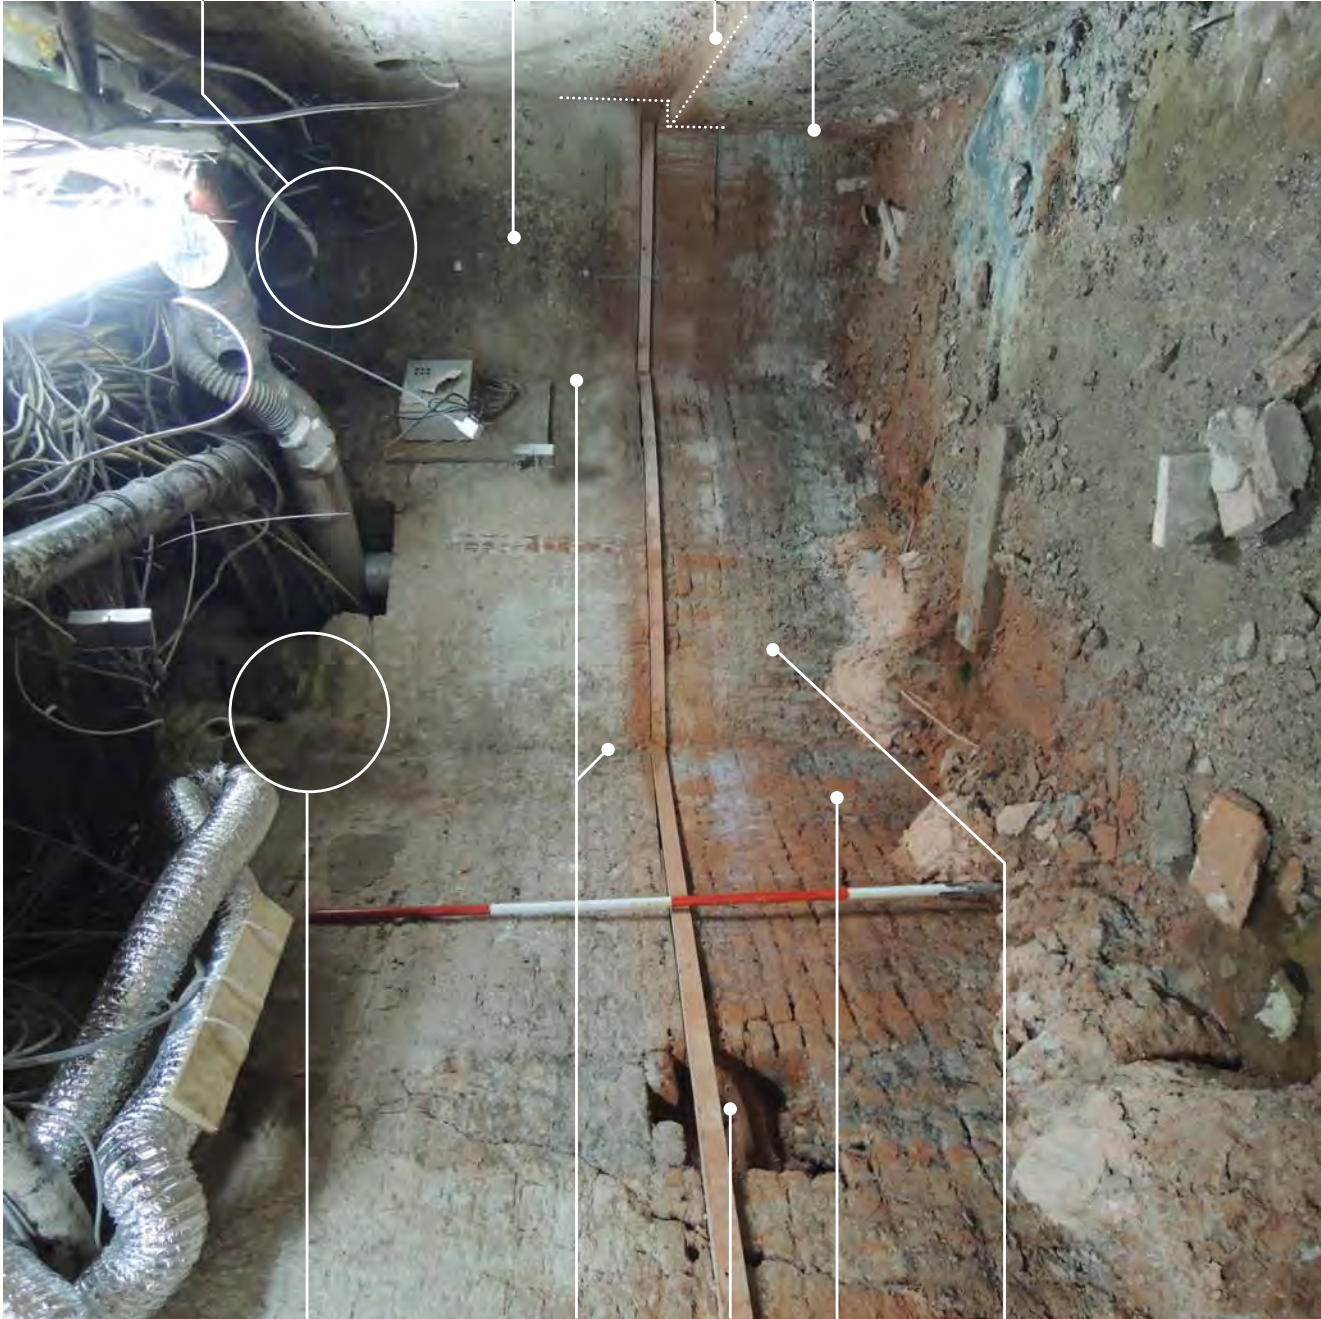
Zandsteen  
SI/10 14  
B 103,0  
H 18,0

10L ca. 63,5  
S 22,0  
K 12,0; 12,0; 12,0  
H 5,0; 5,5

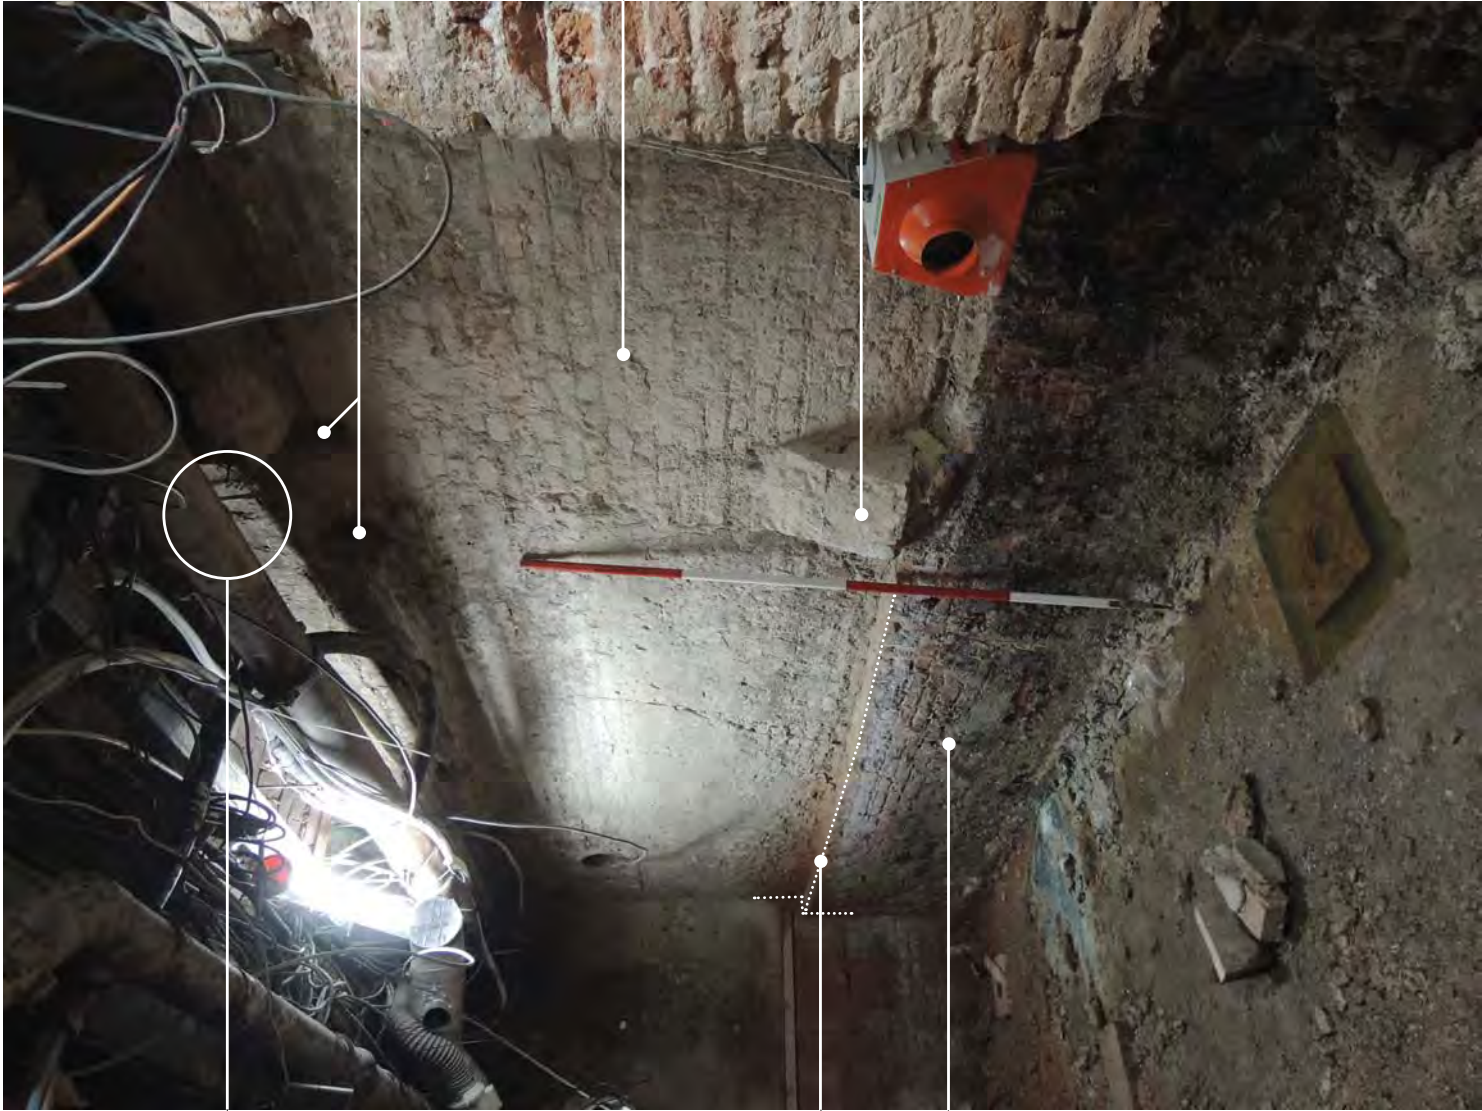
Zandsteen (hoekblok)  
SI/10 18  
B 28,0 (waarvan 3,0  
ronding, rechts)  
H >37,5

Versnijding

10L 64,0  
S 22,0; 23,0  
K 11,0; 11,0; 11,0  
H 5,5; 5,0; 5,5

Boogaanzet  
B\_bog 34,5

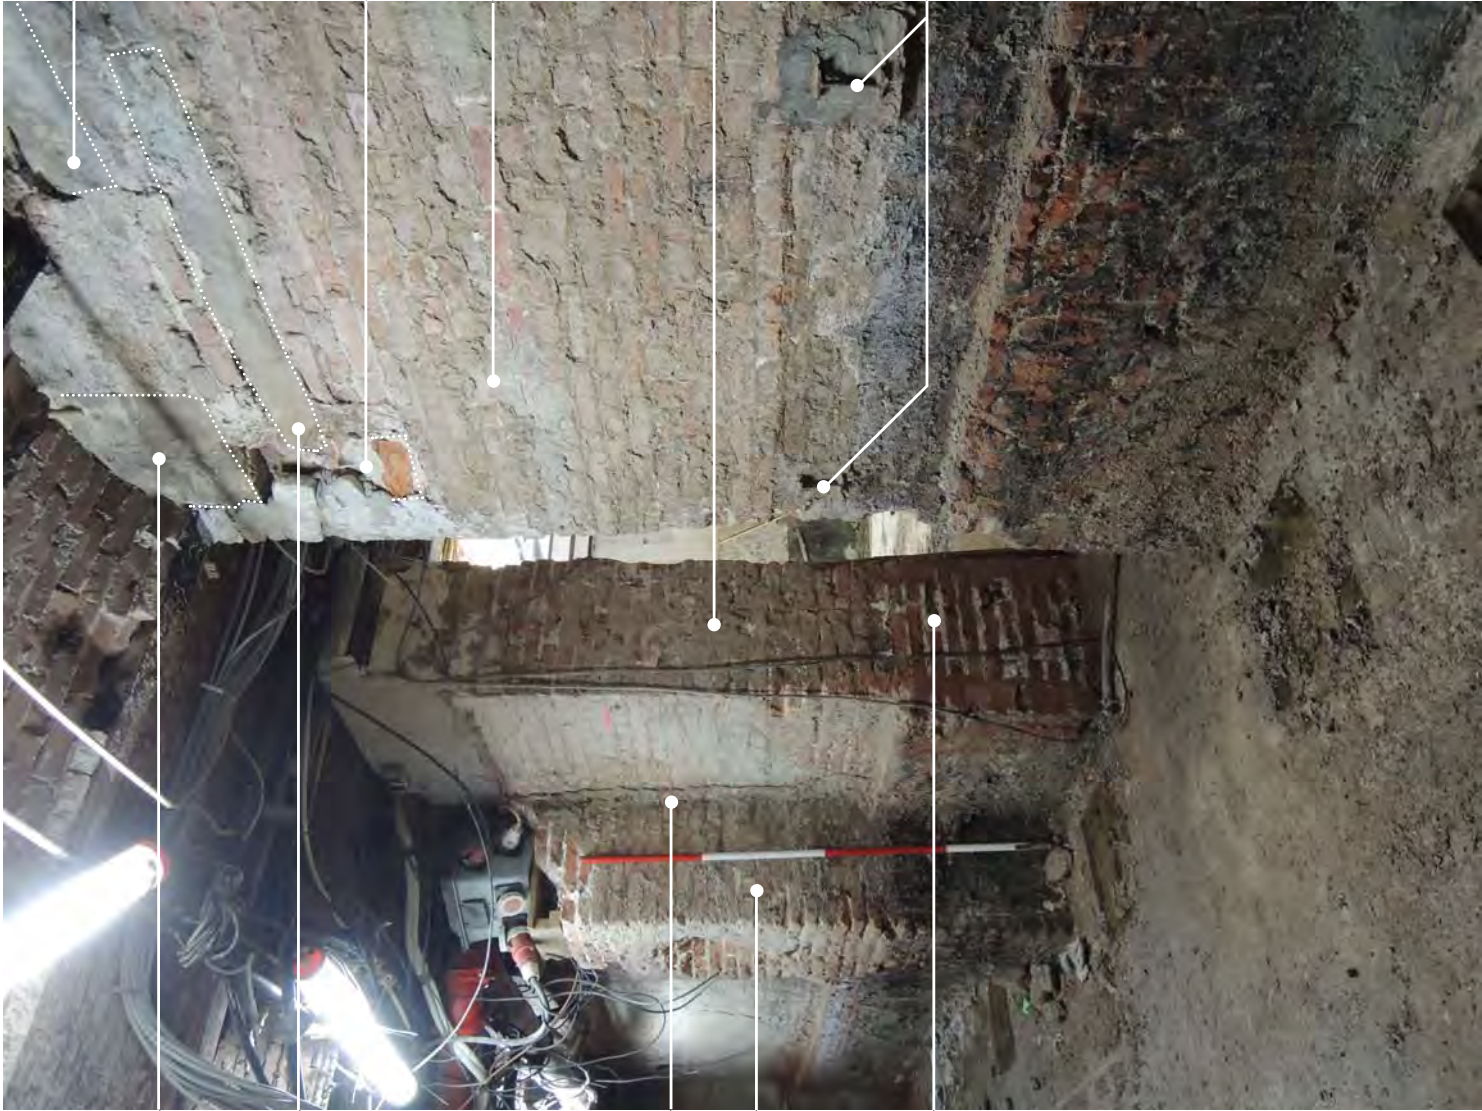
Zandsteen, links randslag  
SI/10 19  
B 42,5  
H >37,5

Zandsteen  
SI/10 12  
B 108,0  
H 13,0

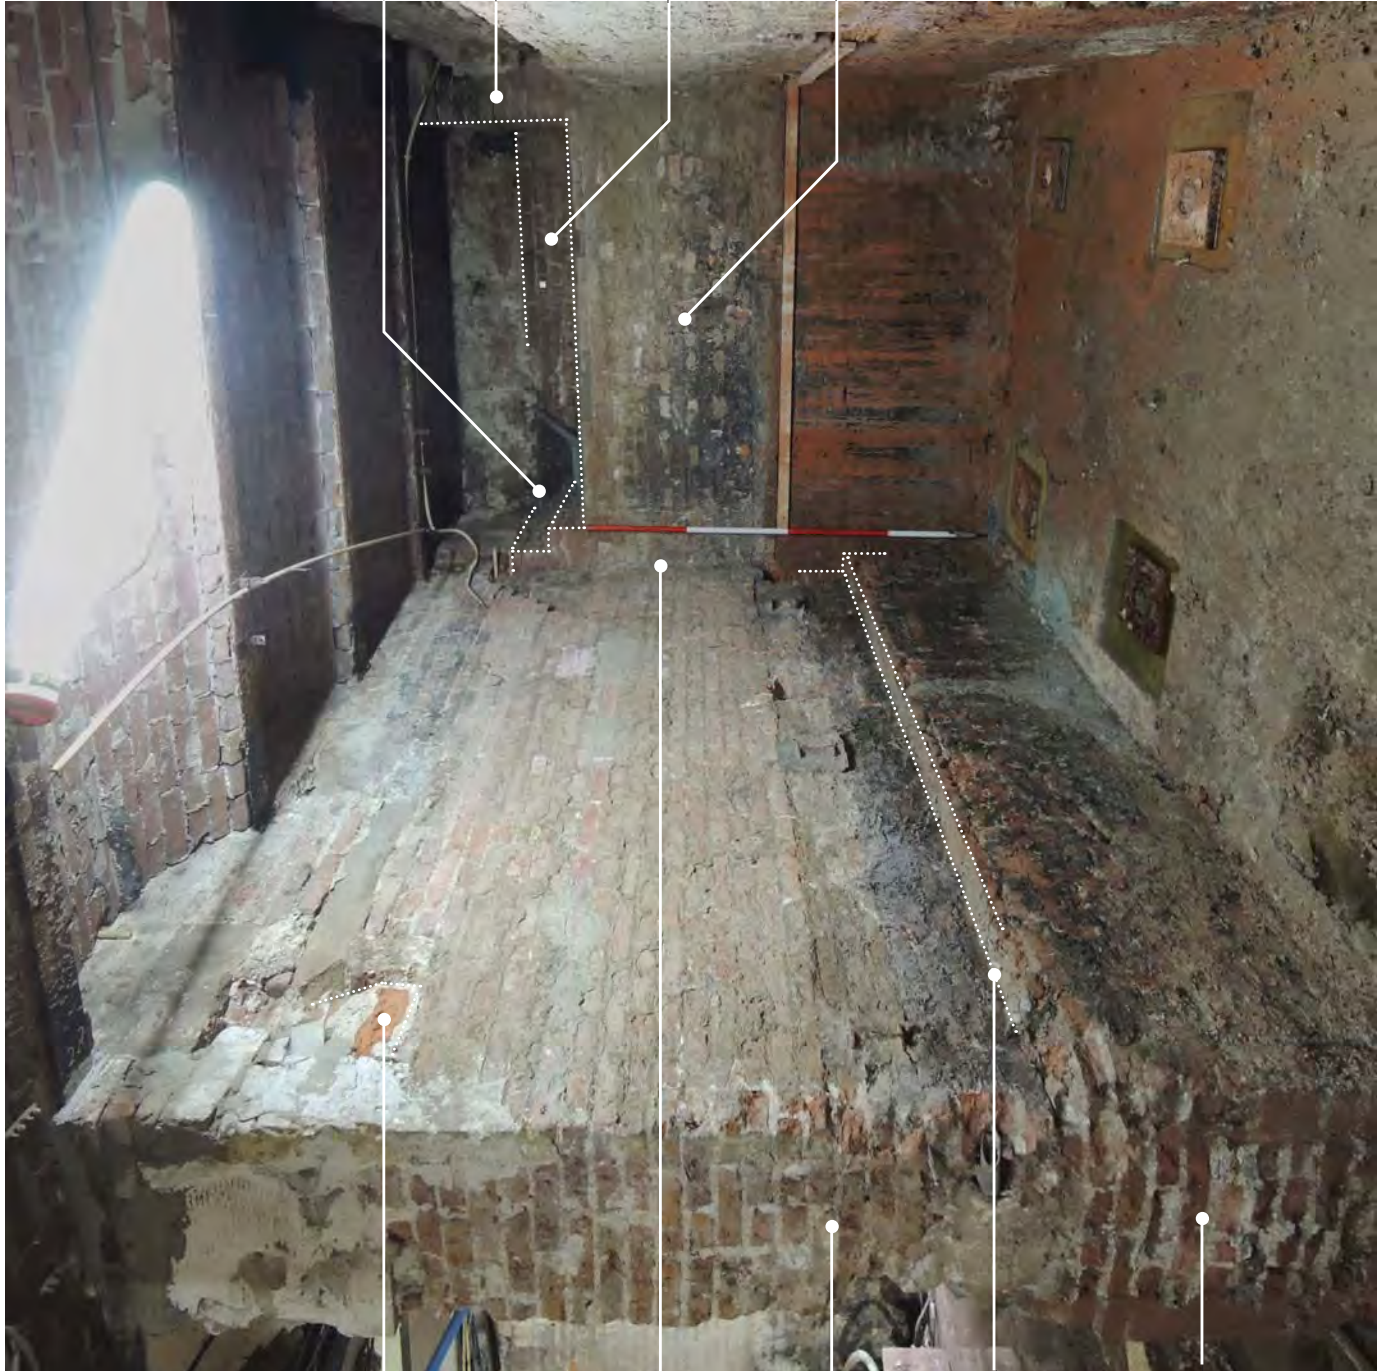
| Boogaanzet<br><b>B</b> <sub>boog</sub> 24,0 | Hoek aanzet in verband<br>gemetseld te zijn |
| Hoek in verband | 10L 66,5 |
| Versnijding<br><b>H</b> 75,0 (vanaf werk-<br>vloer) | 5L 31,5 (~63,0)<br>S 22,5; 23,0<br>K 10,0; 10,5; 11,0<br>H 5,0; 5,5; 5,0 |
| <b>B</b> <sub>muur</sub> 69,0 | 10L 64,5 |

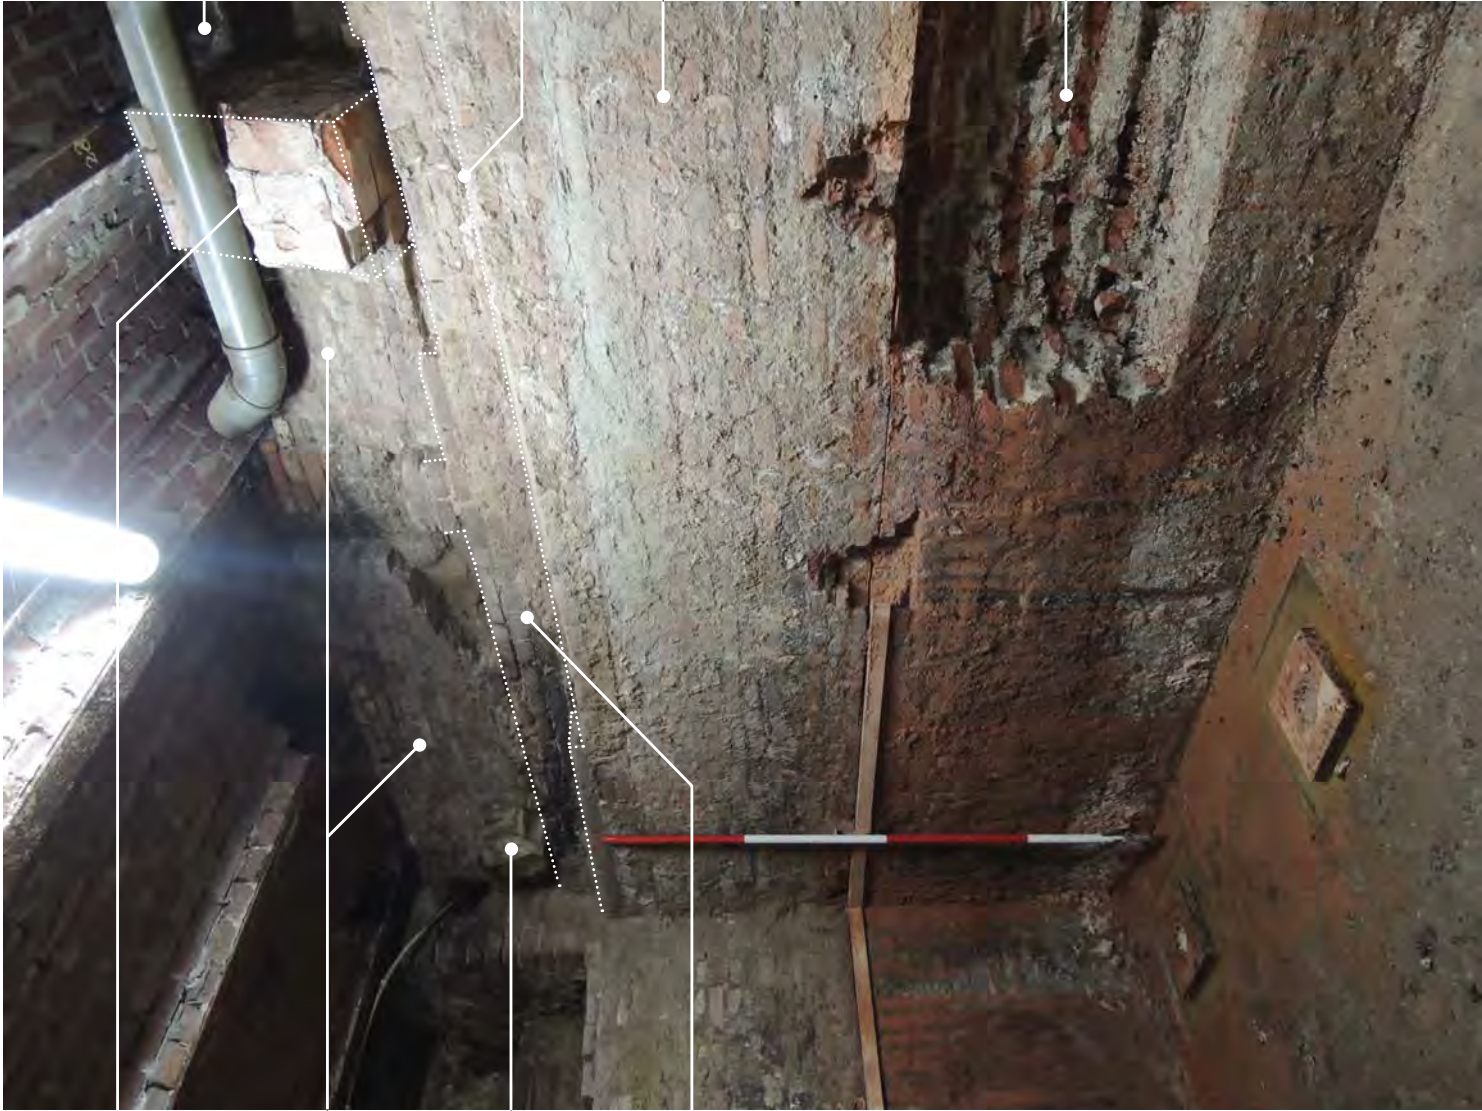
Boogaanzet, kalkmortel  
**B<sub>boog</sub>** 34,0  
**S** 22,5; 22,5  
**K** 11,0; 11,0  
**H** 4,0; 4,5; 4,5

Invullingen van later  
**5L** ca. 22,0 (~44,0)  
**S** 18,5; 18,0; 18,5  
**K** 9,5; 9,0; 9,0; 9,0  
**H** 4,0; 4,0; 4,0, 4,0

**10L** 67,0  
**S** -  
**K** 12,0; 11,5; 12,0  
**H** 5,0; 5,0; 5,0

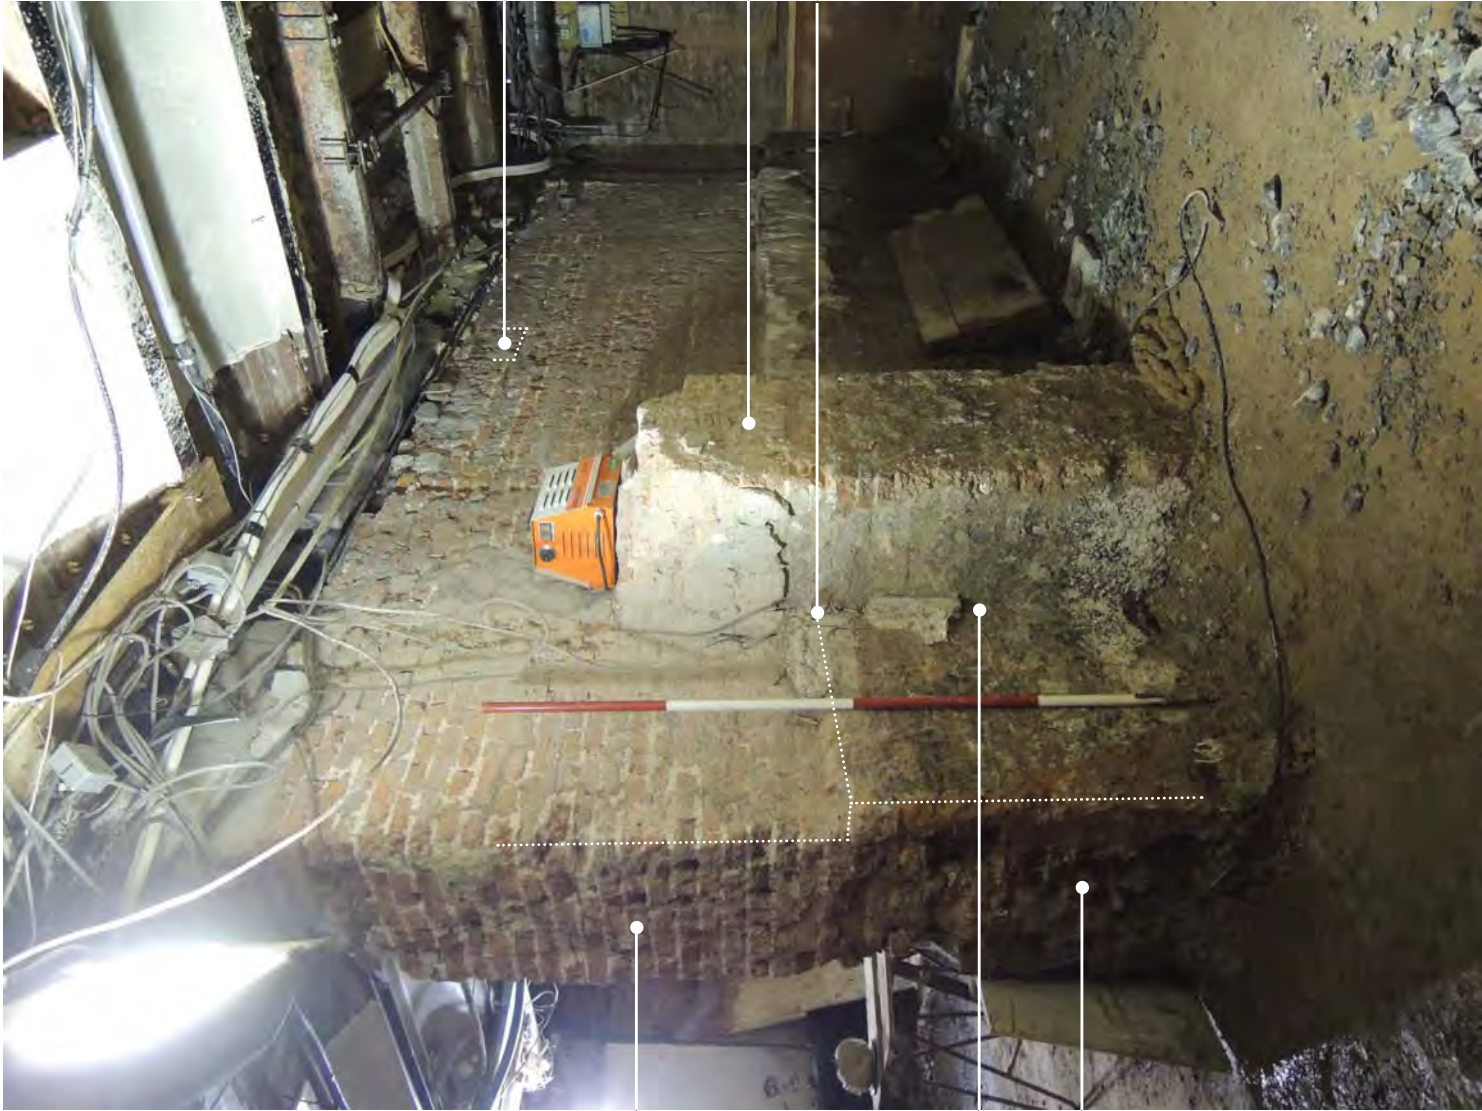
$B_{\text{muur}}$  61,5  
**10L** 66,0  
**S** 24,0; 23,0; 22,0  
**K** 11,0; 11,0  
**H** 5,0; 5,0; 5,5

Hoek in verband

Versnijding  
**H** 111,0 (vanaf werk-  
vloer)

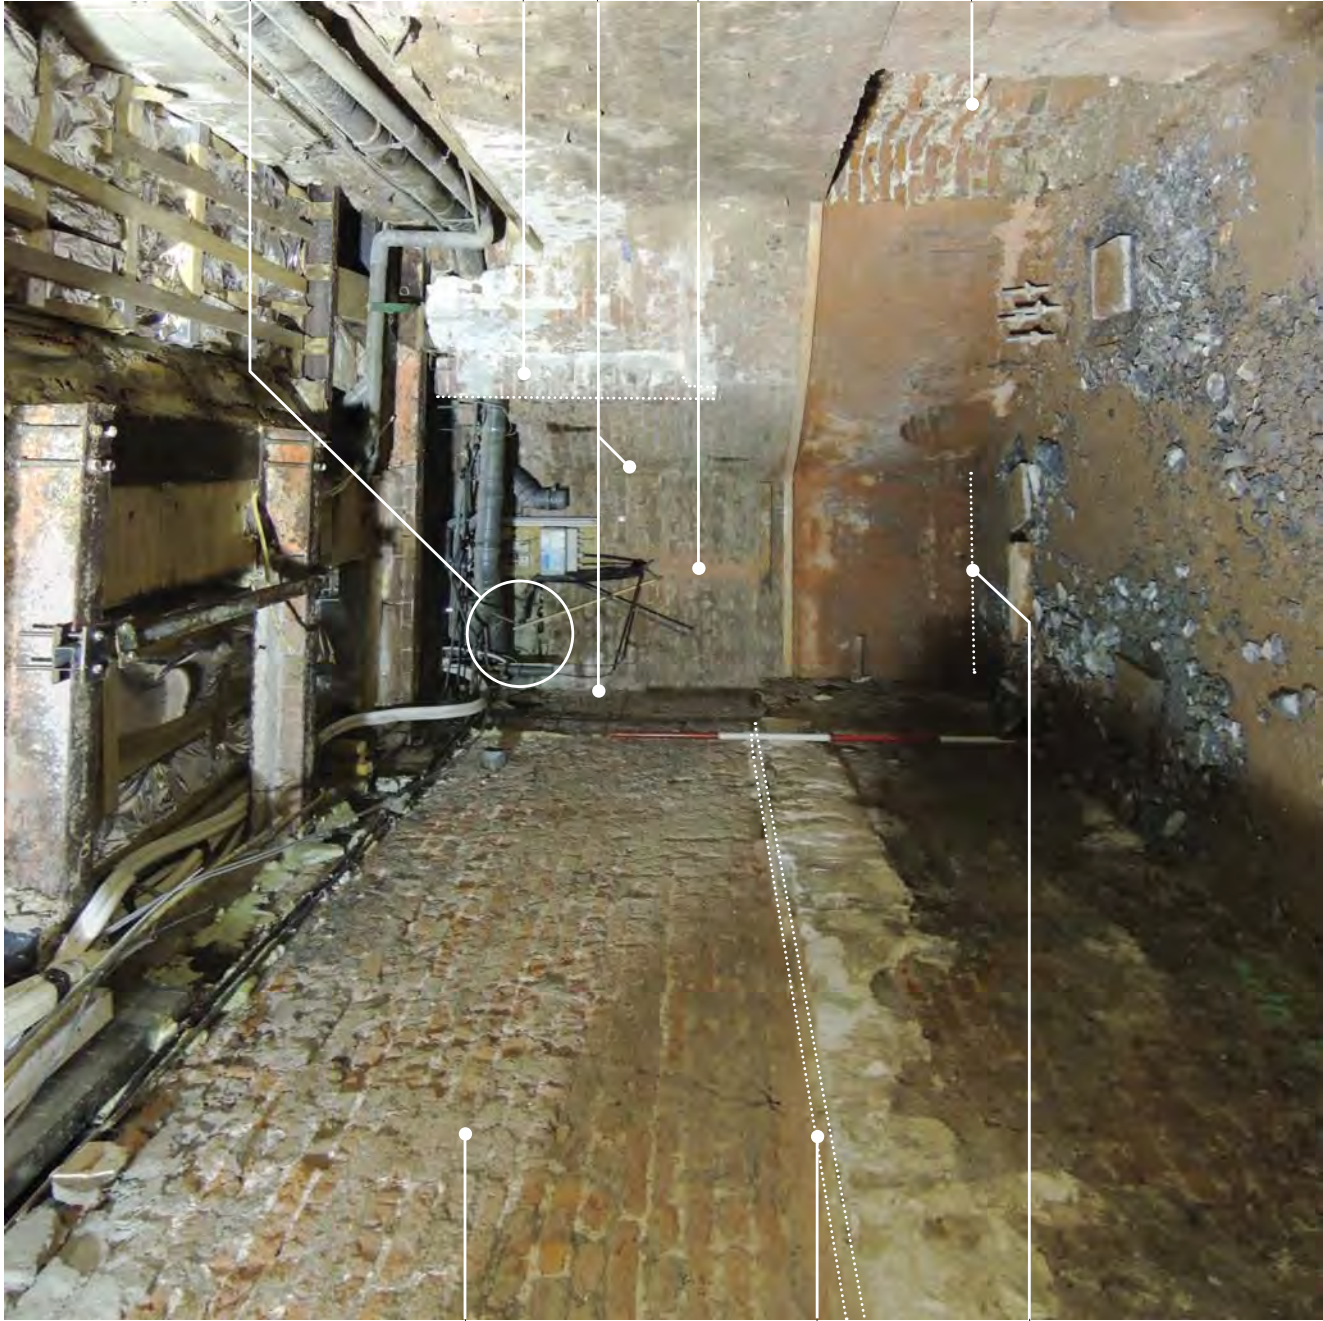
Zandsteen  
H 21,0  
B 70,0 (tot plaat)  
Dichtzetting XVIII?

10L 65,0  
S 24,0; 24,0; 23,0  
K 10,5; 11,5  
H 5,0; 5,0; 5,5

10L 64,0  
S -  
K 11,5; 11,0; 11,5  
H 5,0; 5,5; 5,5

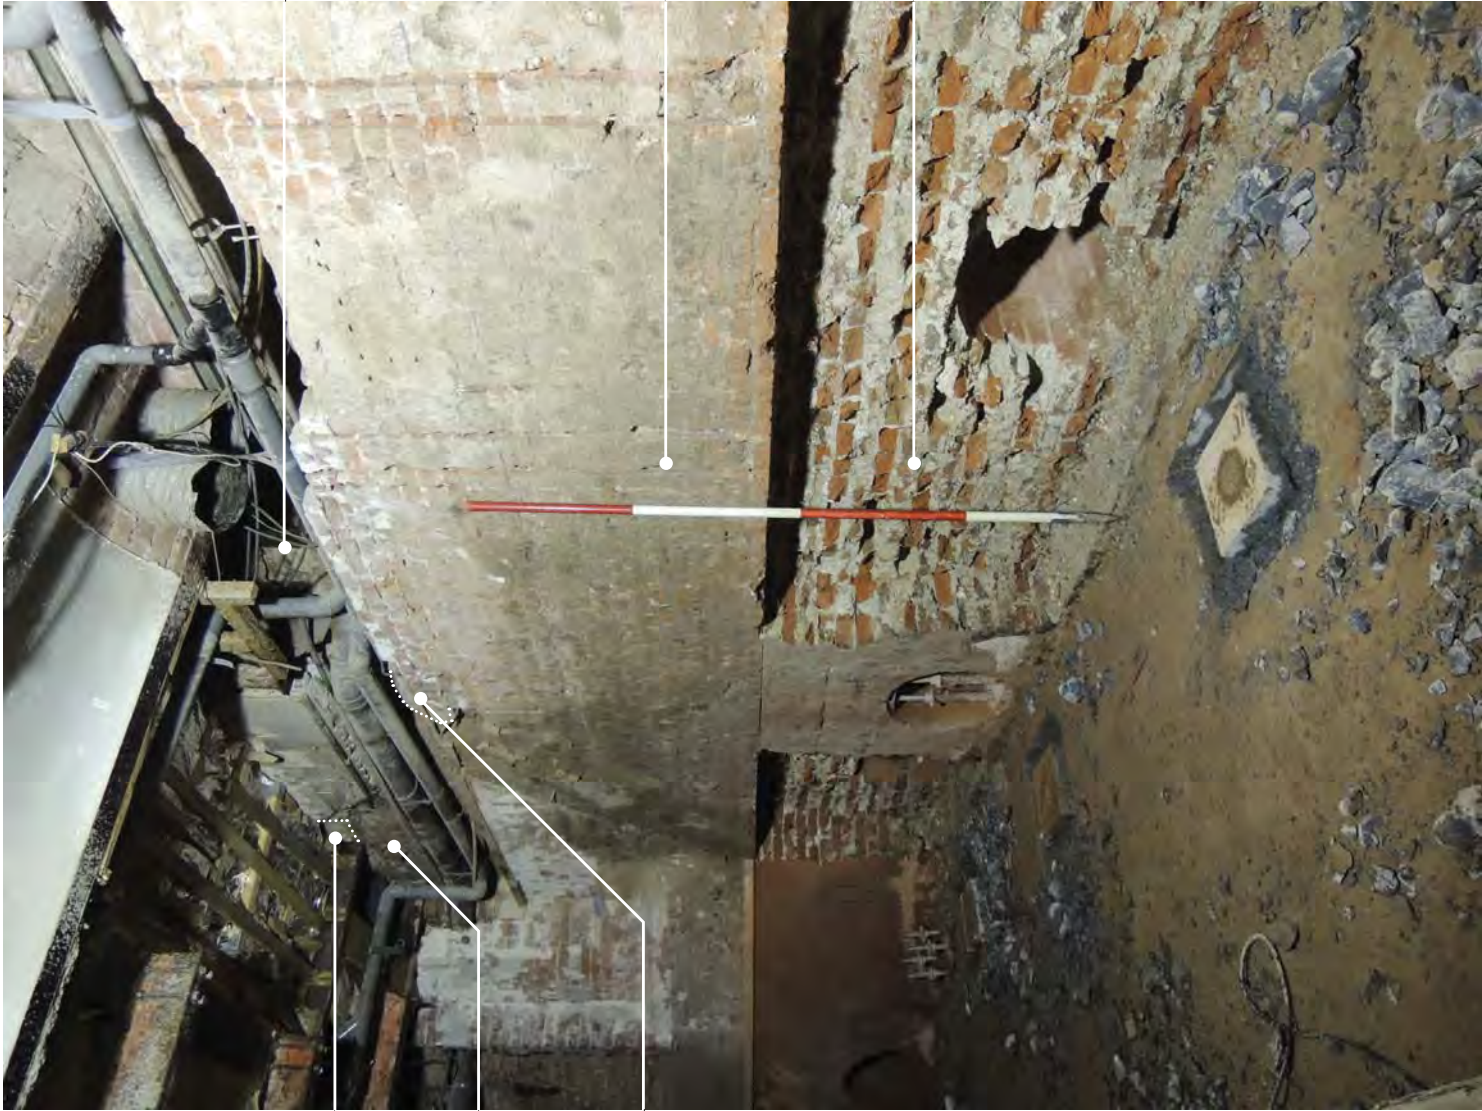
Zandsteen

Heterogeen metselwerk,  
rode en gele baksteen

10L 69,0

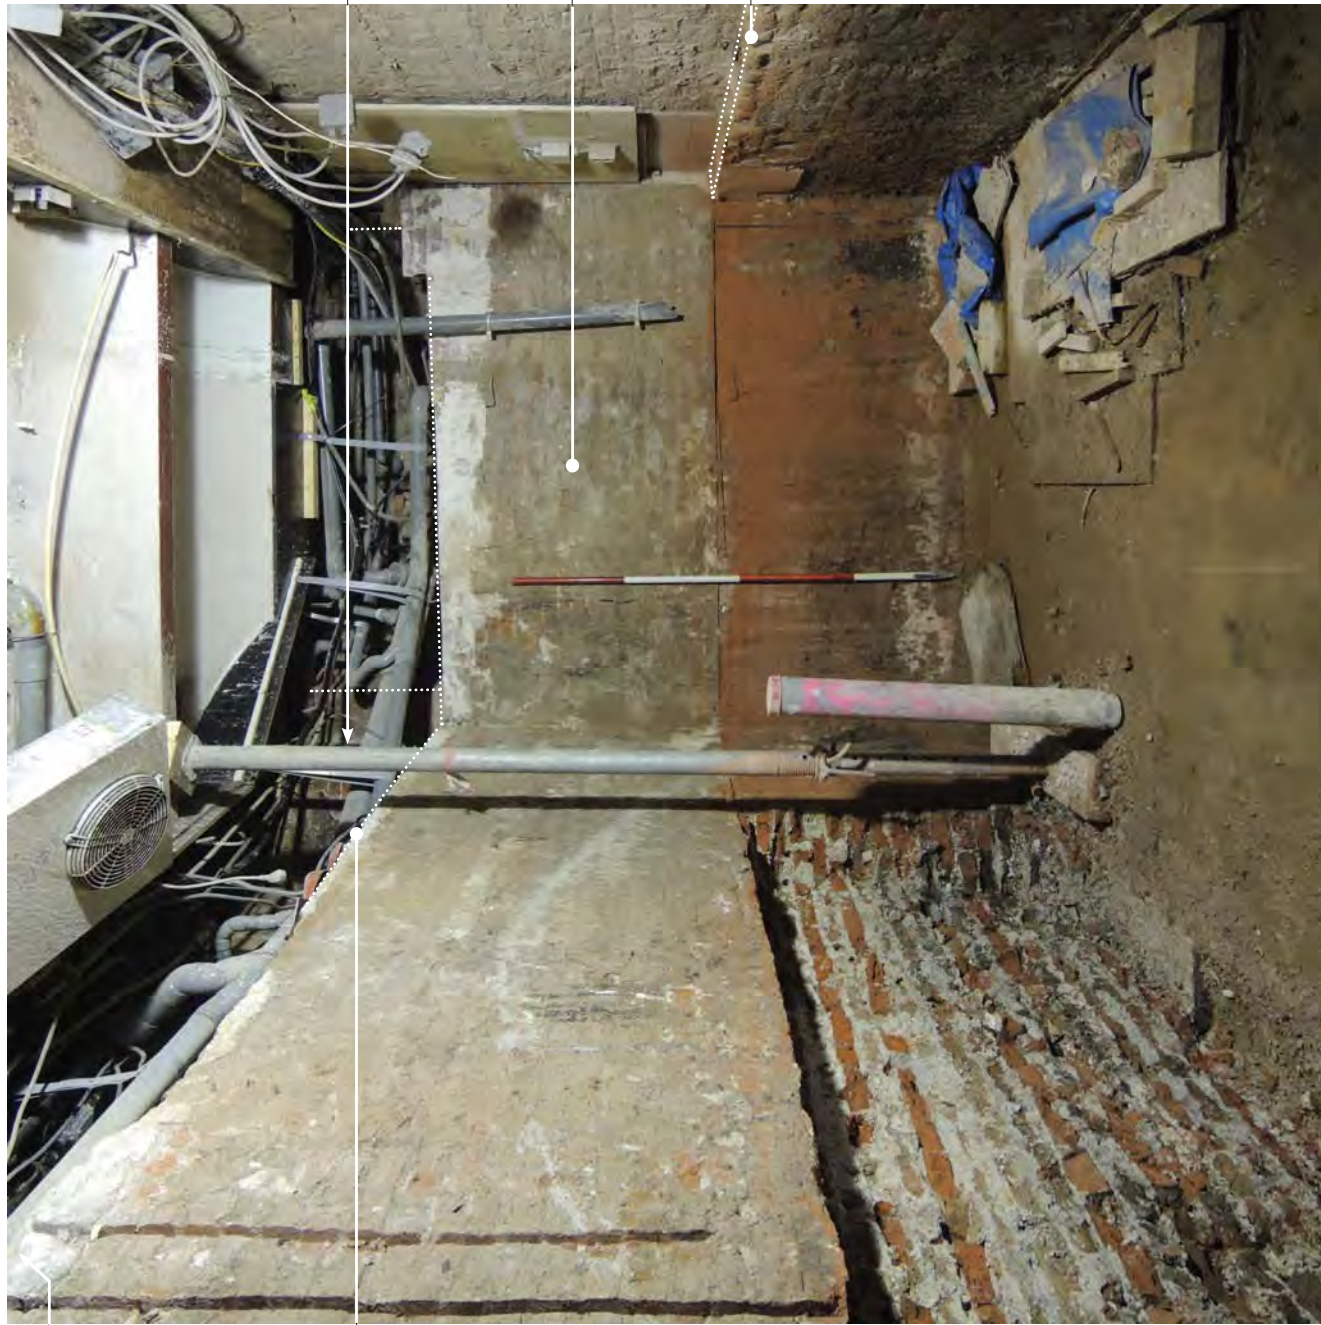
Versnijing  
Boogaanzet  
B 34,5

Versnijing  
D 120

Boogaanzet

B 22,0

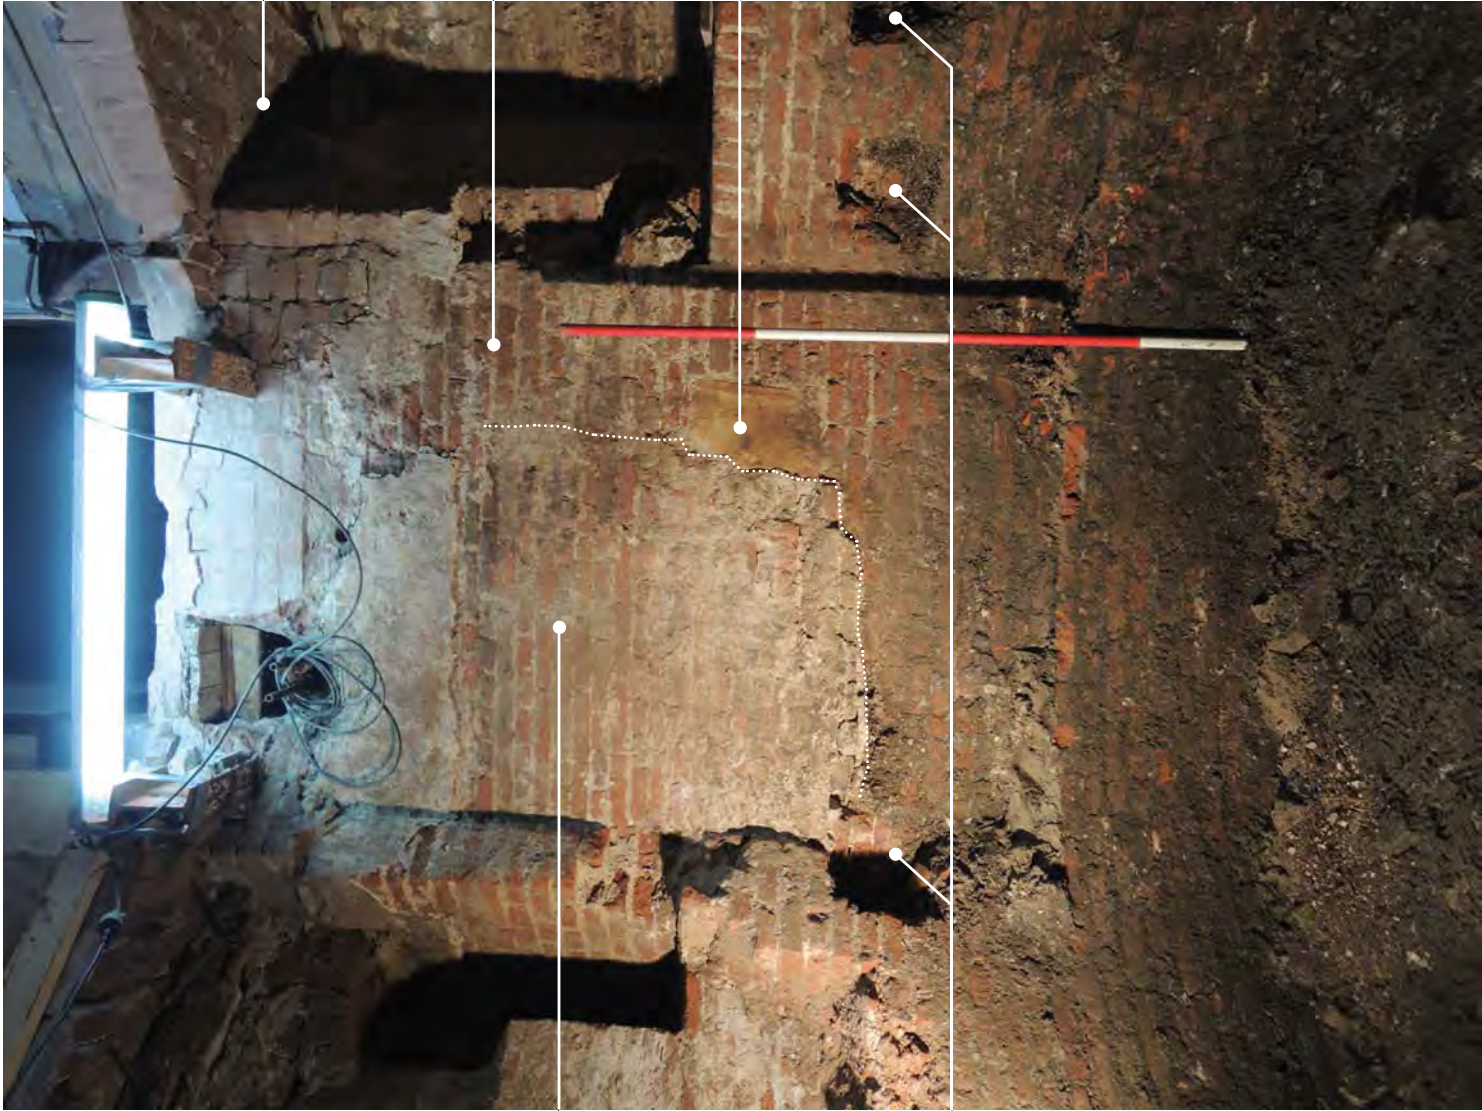
10L 52,0  
S 19,4; 19,2; 20,5;  
19,0  
K 9,0; 9,5  
H 4,2; 4,2; 4,0

Later ingehakte balkgaten

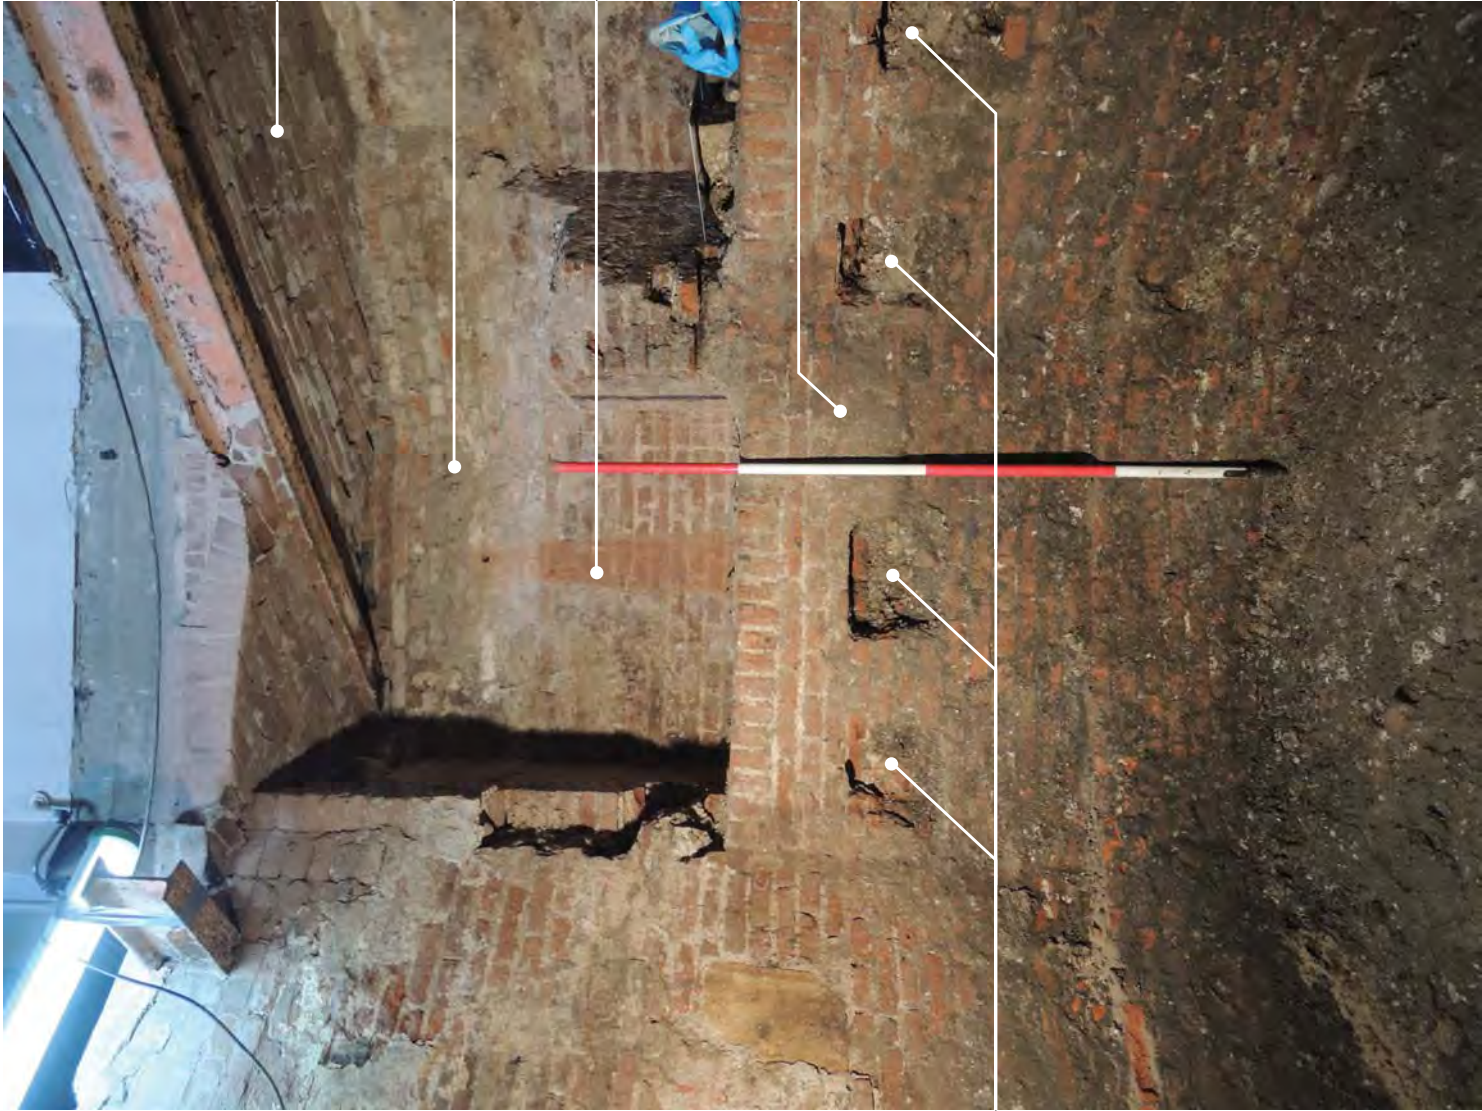
Troggewelf (1892)

10L 66,0
