## **De Waag op de Nieuwmarkt. De middeleeuwse oostpoort van Amsterdam**

Archeologische en bouwhistorische begeleiding, De Waag,  
Nieuwmarkt 4, Amsterdam (2013-2014)

AAR (Amsterdamse Archeologische Rapporten) 95, 2017

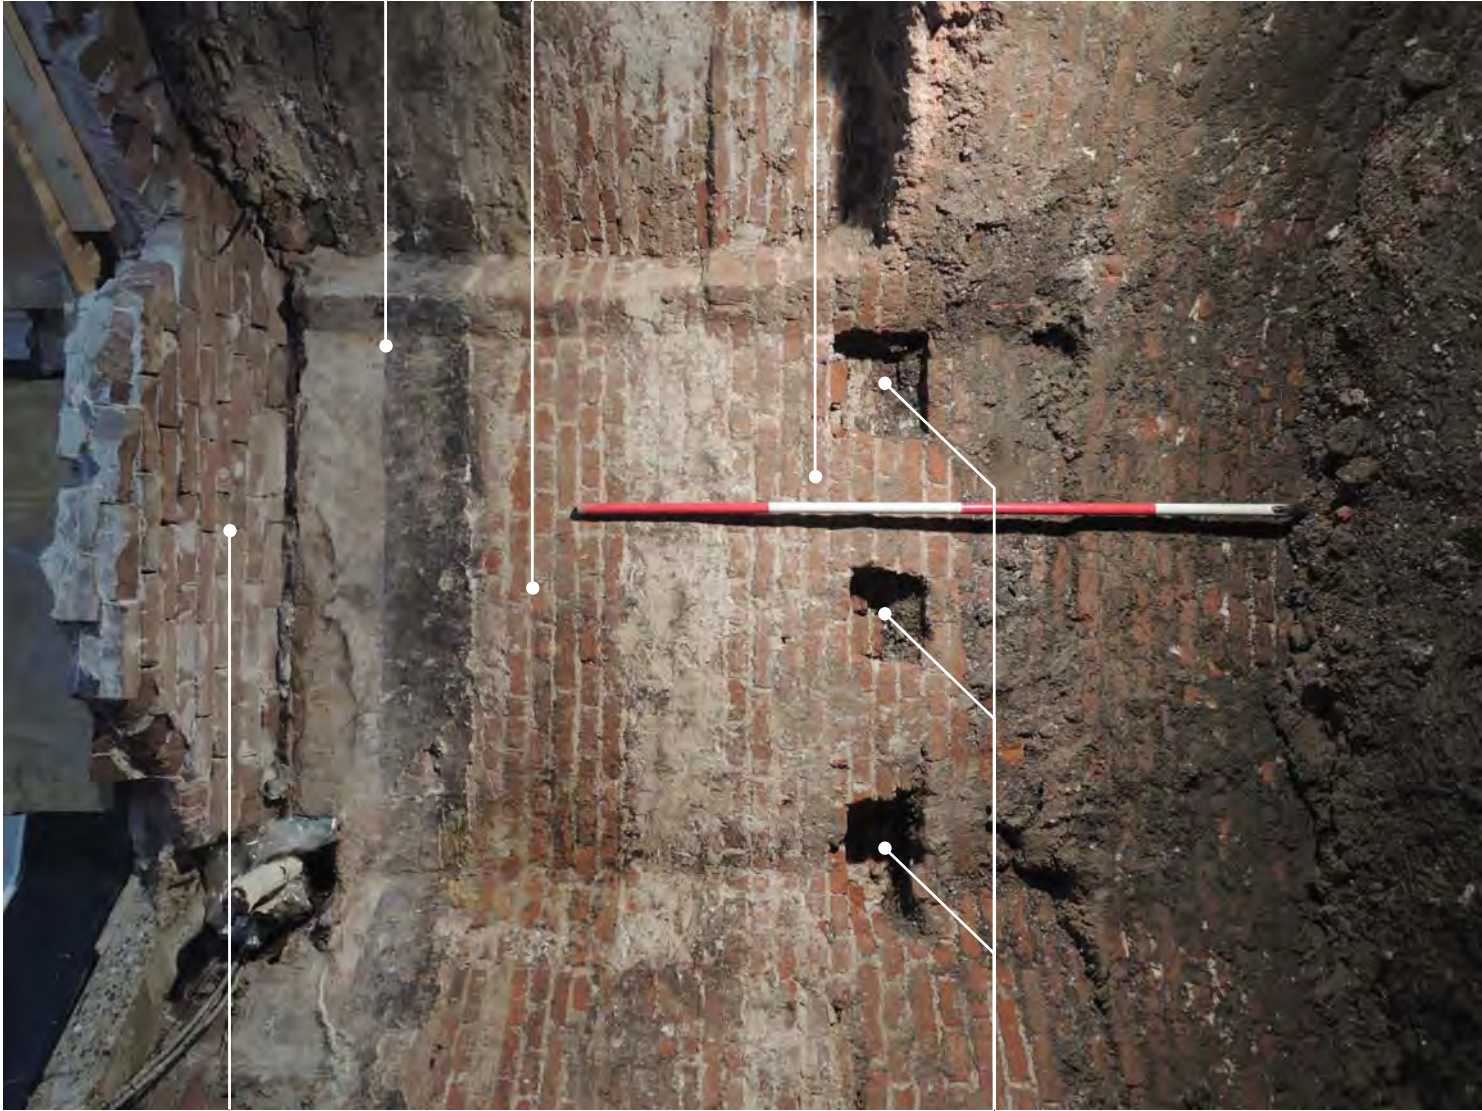
Troggewelf (1892)

Later ingehakte balkgaten
